## Beilage zum NIS-Bericht (Fotodokumentation) Swissgrid TR1360 Pradella-Sils

Adrian Brönnimann / Rafael Szillat

16. Mai 2025

Projekt Nr.: | Anlage / Objekt: Swissgrid TR1360

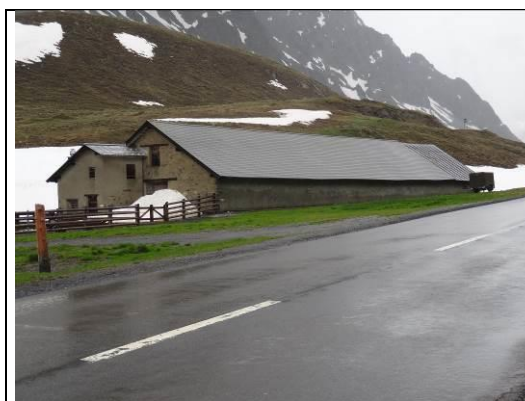
| | <p><b>Foto :</b> 0</p> <p>Gemeinde : La Punt-Chamues-ch</p> <p>Standort : Mast Nr. 1360a149+109.57m;<br/>rechts 278.35m</p> <p>Nutzung : Stall</p> <p>Ort mit empfindlicher Nutzung : Nein</p> <p>Innerhalb des Untersuchungsperimeter : Nein</p> <p>Geb. Nr. keine / Parz. Nr. 965</p> |

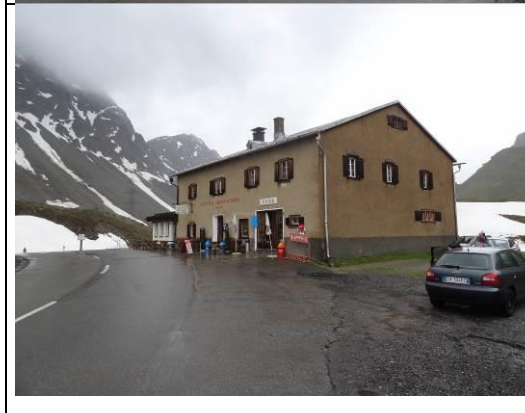
| | <p><b>Foto :</b> 1</p> <p>Gemeinde : La Punt-Chamues-ch</p> <p>Standort : Mast Nr. 1360a150+107.44m;<br/>rechts 238.84m</p> <p>Nutzung : Hospiz Restaurant</p> <p>Ort mit empfindlicher Nutzung : Ja</p> <p>Innerhalb des Untersuchungsperimeter : Nein</p> <p>Geb. Nr. 963 / Parz. Nr. 966</p> |

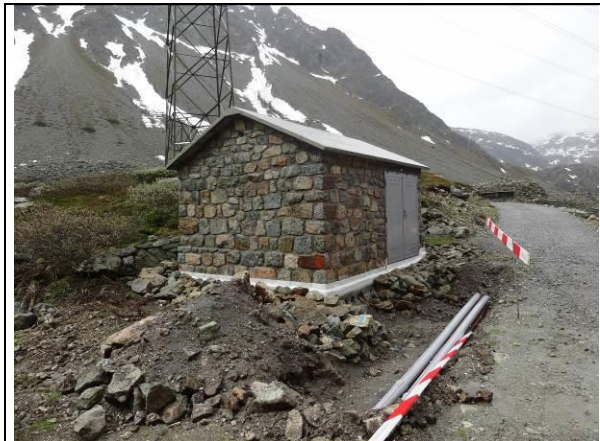
| | <p><b>Foto :</b> 2</p> <p>Gemeinde : Bergün</p> <p>Standort : Mast 1360a153+299.70m;<br/>rechts 26.05m</p> <p>Nutzung : Jagdhütte</p> <p>Ort mit empfindlicher Nutzung : Nein</p> <p>Innerhalb des Untersuchungsperimeter : Ja</p> <p>Geb. Nr. 192003229 / Parz. Nr. 965</p> |

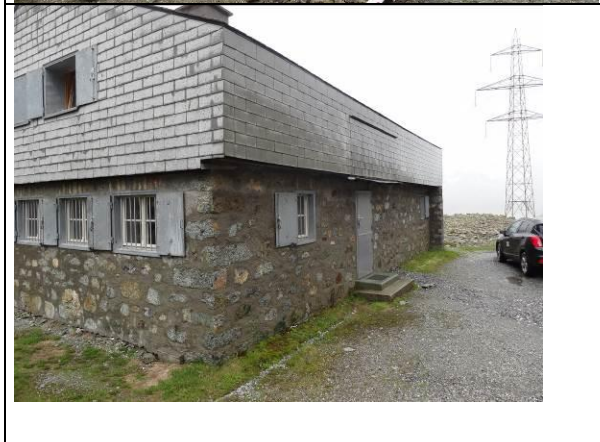
| | <p><b>Foto :</b> 3</p> <p>Gemeinde : Bergün</p> <p>Standort : Mast 1360a154+180.47m;<br/>links 38.99m</p> <p>Nutzung : Unterkunft (Truppenlager)</p> <p>Ort mit empfindlicher Nutzung : Nein</p> <p>Innerhalb des Untersuchungsperimeter : Ja</p> <p>Geb. Nr. keine / Parz. Nr. 1047</p> |

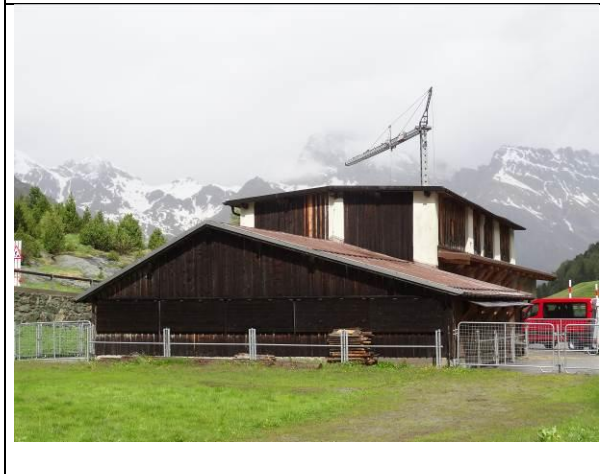
| | <p><b>Foto :</b> 4</p> <p>Gemeinde : Bergün</p> <p>Standort : Mast 1360x158+184.09m;<br/>direkt unter der Ltg.</p> <p>Nutzung : Landwirtschaftliche Betriebsgebäude</p> <p>Ort mit empfindlicher Nutzung : Nein</p> <p>Innerhalb des Untersuchungsperimeter : Ja</p> <p>Geb. Nr. 502274974 / Parz. Nr. 1024</p> |

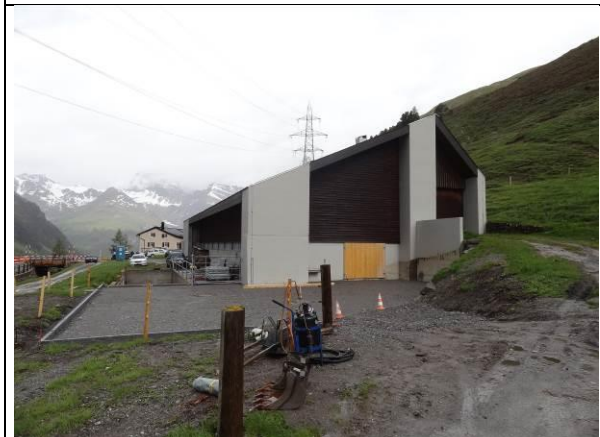
| | <p><b>Foto :</b> 5</p> <p>Gemeinde : Bergün</p> <p>Standort : Mast 1360x158+227.74m,<br/>rechts 18.72m</p> <p>Nutzung : Stall</p> <p>Ort mit empfindlicher Nutzung : Nein</p> <p>Innerhalb des Untersuchungsperimeter : Ja</p> <p>Geb. Nr. keine / Parz. Nr. 1024</p> |

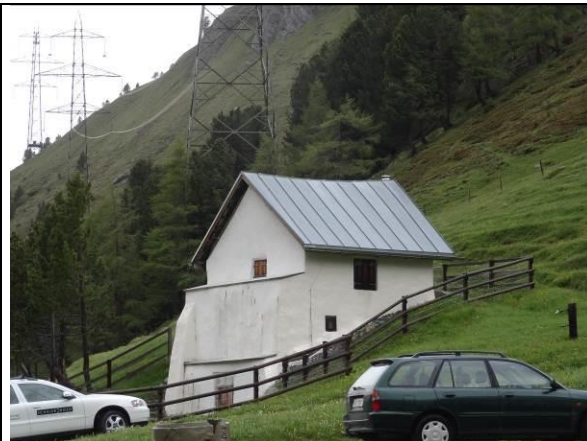
**Foto :** 6  
**Gemeinde :** Bergün  
**Standort :** Mast 1360x158+264.26m;  
 direkt unter der Ltg.  
**Nutzung :** Landwirtschaftliche Betriebsge-  
 bäude  
**Ort mit empfindlicher Nutzung :** Nein  
**Innerhalb des Untersuchungsperimeter :** Ja  
**Geb. Nr. 502274975 / Parz. Nr. 1024**

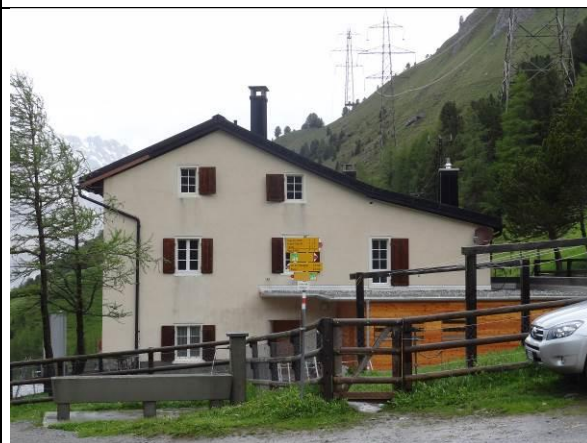
**Foto :** 7  
**Gemeinde :** Bergün  
**Standort :** Mast 1360x158+270.98m;  
 direkt unter der Ltg.  
**Nutzung :** Wohnhaus (ETH)  
**Ort mit empfindlicher Nutzung :** Ja  
**Innerhalb des Untersuchungsperimeter :** Ja  
**Geb. Nr. 502274977 / Parz. Nr. 1024**

NIS in IST-Zustand: 5.9μT  
 NIS in Projekt-Zustand: 5.9μT

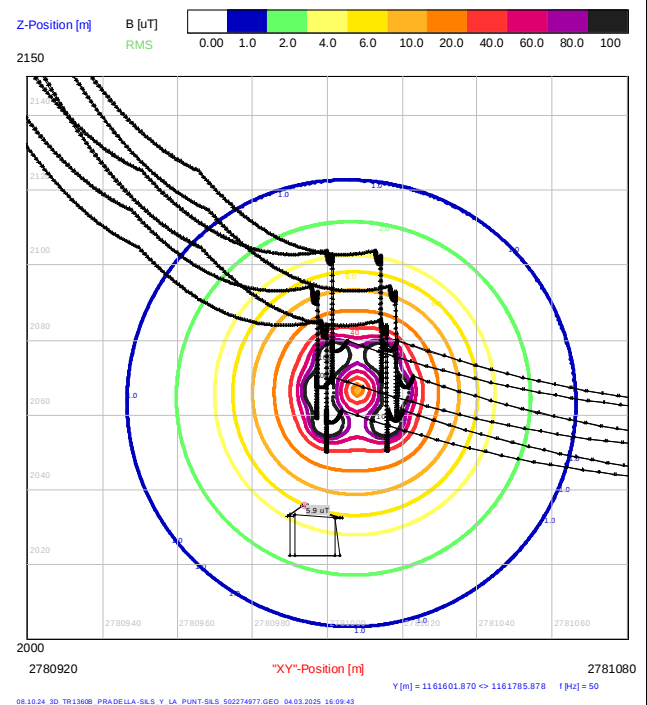
Swissgrid TR1360 La Punt-Filisur

Projekt: NISV, 2x(3x2x600mm<sup>2</sup>Ad), 2x960A/2x915A, parallel

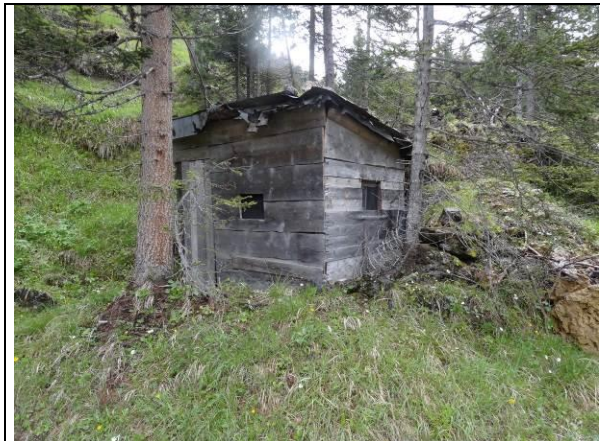
| | <p><b>Foto :</b> 8</p> <p>Gemeinde : Bergün</p> <p>Standort : Mast 1360x165+64.42m;<br/>links 208.35m</p> <p>Nutzung : Schopf</p> <p>Ort mit empfindlicher Nutzung : Nein</p> <p>Innerhalb des Untersuchungsperimeter : Nein</p> <p>Geb. Nr. 194 / Parz. Nr. 973</p> |

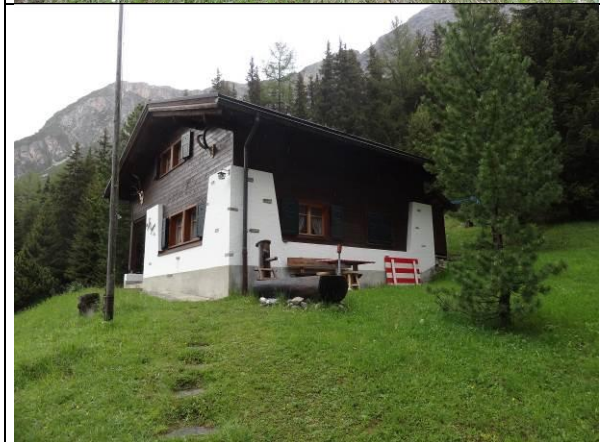
| | <p><b>Foto :</b> 9</p> <p>Gemeinde : Bergün</p> <p>Standort : Mast 1360x165+126.55m;<br/>links 196.00m</p> <p>Nutzung : Ferienhaus</p> <p>Ort mit empfindlicher Nutzung : Ja</p> <p>Innerhalb des Untersuchungsperimeter : Nein</p> <p>Geb. Nr. 162A / Parz. Nr. 972</p> |

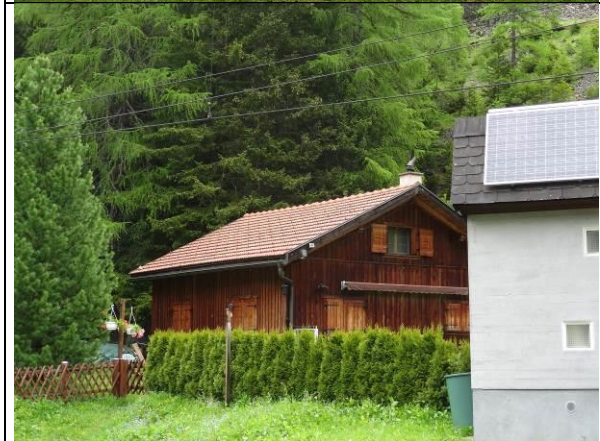
| | <p><b>Foto :</b> 10</p> <p>Gemeinde : Bergün</p> <p>Standort : Mast 1360x170+149.92m;<br/>links 186.01m</p> <p>Nutzung : Ferienhaus</p> <p>Ort mit empfindlicher Nutzung : Ja</p> <p>Innerhalb des Untersuchungsperimeter : Nein</p> <p>Geb. Nr. 144 / Parz. Nr. 1172</p> |

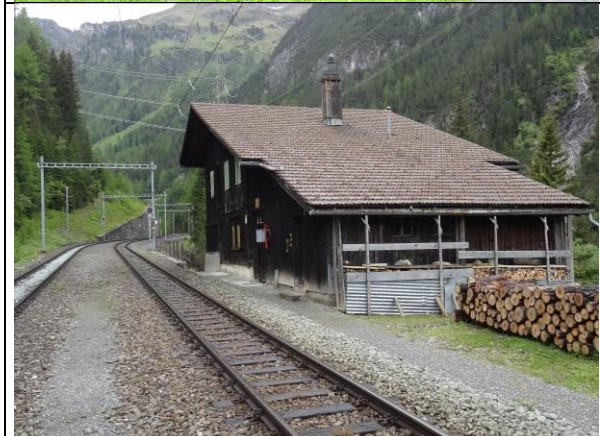
| | <p><b>Foto :</b> 12</p> <p>Gemeinde : Bergün</p> <p>Standort : Mast 1360x173+175.00m;<br/>rechts 17.89m</p> <p>Nutzung : Unbedienter Bahnhof</p> <p>Ort mit empfindlicher Nutzung : Nein</p> <p>Innerhalb des Untersuchungsperimeter : Ja</p> <p>Geb. Nr. 142 / Parz. Nr. 903</p> |

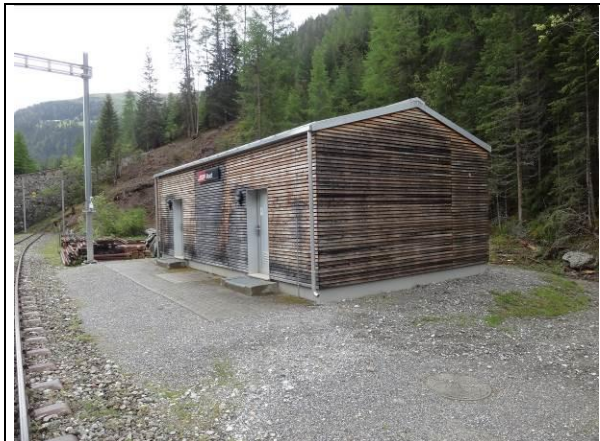
| | <p><b>Foto :</b> 12a</p> <p>Gemeinde : Bergün</p> <p>Standort : Mast 1360x174+42.90m;<br/>rechts 35.00m</p> <p>Nutzung : EW Gebäude RhB</p> <p>Ort mit empfindlicher Nutzung : Nein</p> <p>Innerhalb des Untersuchungsperimeter : Ja</p> <p>Geb. Nr. keine / Parz. Nr. 903</p> |

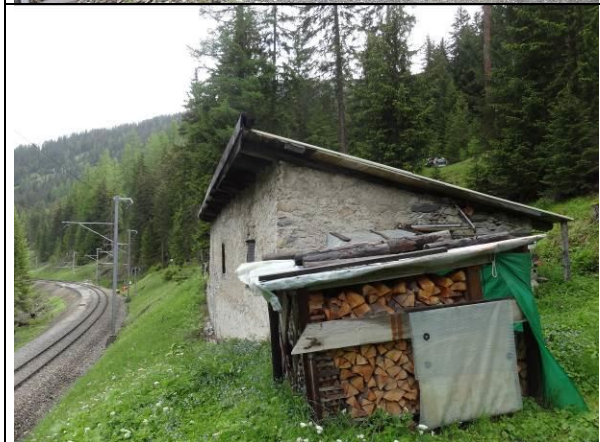
| | <p><b>Foto :</b> 13</p> <p>Gemeinde : Bergün</p> <p>Standort : Mast 49+132.86m; rechts 133.99m</p> <p>Nutzung : RhB Lagerschopf</p> <p>Ort mit empfindlicher Nutzung : Nein</p> <p>Innerhalb des Untersuchungsperimeter : Nein</p> <p>Geb. Nr. 141 / Parz. Nr. 897</p> |

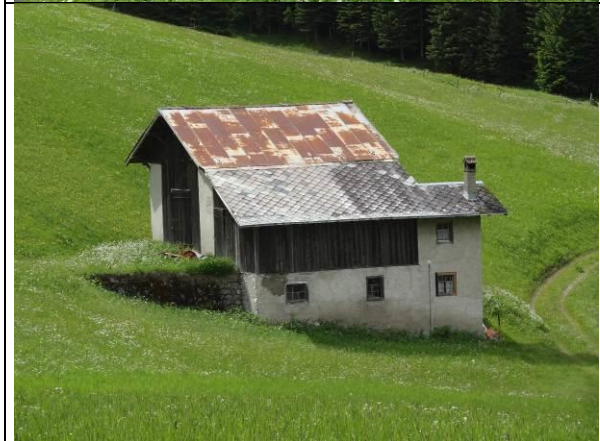
| | <p><b>Foto :</b> 14</p> <p>Gemeinde : Bergün</p> <p>Standort : Mast 1360a176+230.50m;<br/>links 196.76m</p> <p>Nutzung : Scheune</p> <p>Ort mit empfindlicher Nutzung : Nein</p> <p>Innerhalb des Untersuchungsperimeter : Nein</p> <p>Geb. Nr. 140 / Parz. Nr. 493</p> |

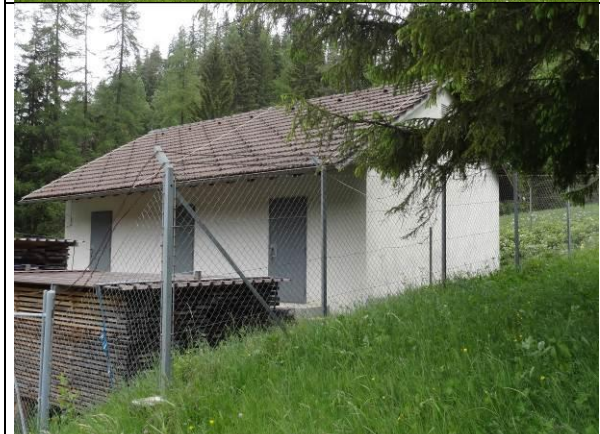
| | <p><b>Foto :</b> 15</p> <p>Gemeinde : Bergün</p> <p>Standort : Mast 1360x177+133.98m;<br/>links 171.60m</p> <p>Nutzung : Munitionsdepot</p> <p>Ort mit empfindlicher Nutzung : Nein</p> <p>Innerhalb des Untersuchungsperimeter : Nein</p> <p>Geb. Nr. 98A / Parz. Nr. 487</p> |

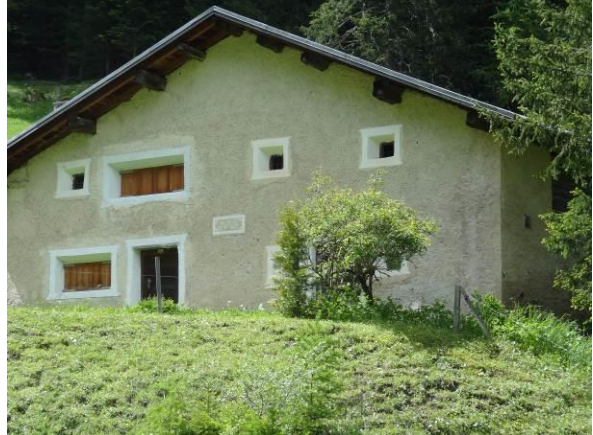
| | <p><b>Foto : 16</b><br/> Gemeinde : Bergün<br/> Standort : Mast 1360a178+142.51m;<br/> rechts 210.14m<br/> Nutzung : Ferienhaus<br/> Ort mit empfindlicher Nutzung : Ja<br/> Innerhalb des Untersuchungsperimeter : Nein<br/> Geb. Nr. 208 / Parz. Nr. 480</p> |

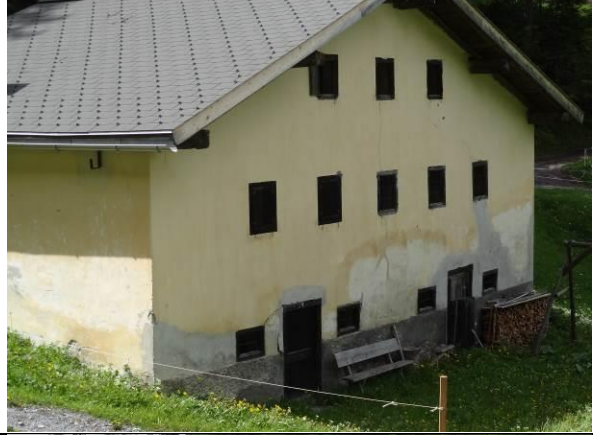
| | <p><b>Foto : 17</b><br/> Gemeinde : Bergün<br/> Standort : Mast 1360a178+170.74m;<br/> rechts 174.26m<br/> Nutzung : Ferienhaus<br/> Ort mit empfindlicher Nutzung : Ja<br/> Innerhalb des Untersuchungsperimeter : Nein<br/> Geb. Nr. 281 / Parz. Nr. 473</p> |

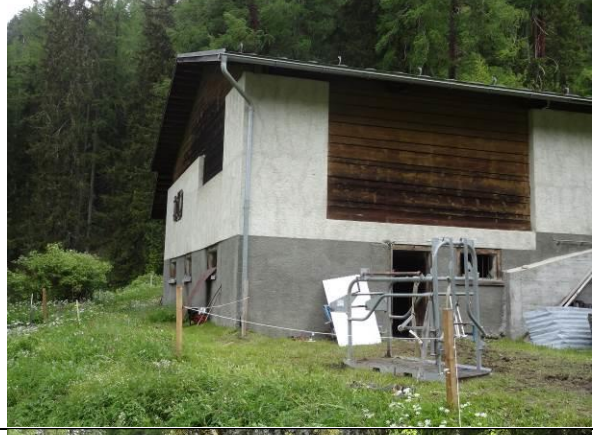
| | <p><b>Foto : 18</b><br/> Gemeinde : Bergün<br/> Standort : Mast 1360a178+205.10m;<br/> rechts 180.56m<br/> Nutzung : Stall/Scheune<br/> Ort mit empfindlicher Nutzung : Nein<br/> Innerhalb des Untersuchungsperimeter : Nein<br/> Geb. Nr. 282 / Parz. Nr. 476</p> |

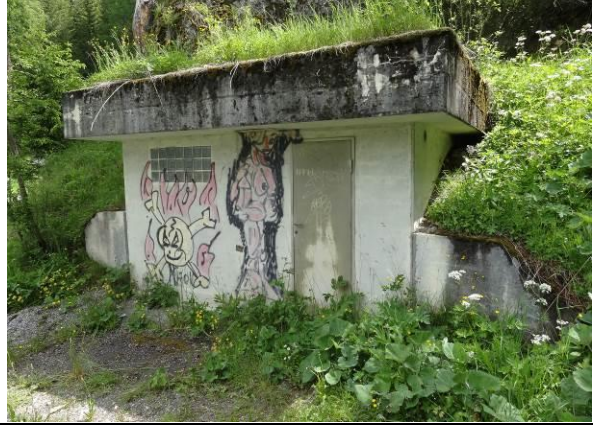
| | <p><b>Foto : 19</b><br/> Gemeinde : Bergün<br/> Standort : Mast 1360a178+465.28m;<br/> links 120.63m<br/> Nutzung : Wasserreservoir<br/> Ort mit empfindlicher Nutzung : Nein<br/> Innerhalb des Untersuchungsperimeter : Ja<br/> Geb. Nr. keine / Parz. Nr. 452</p> |

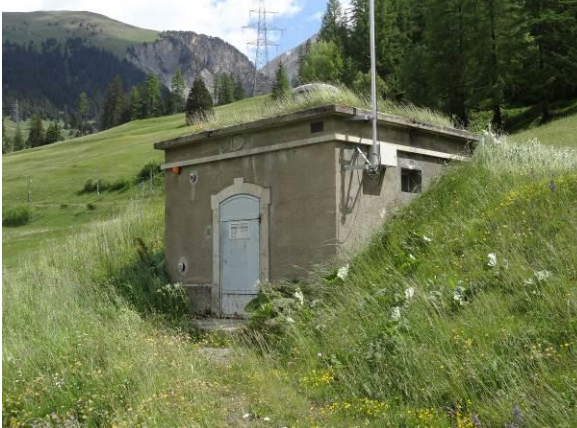
| | <p><b>Foto : 20</b><br/> Gemeinde : Bergün<br/> Standort : Mast 1360a179 34.08m;<br/> links 168.72<br/> Nutzung : Wasserreservoir<br/> Ort mit empfindlicher Nutzung : Nein<br/> Innerhalb des Untersuchungsperimeter : Nein</p> <p>Geb. Nr. N-40 / Parz. Nr. 447</p> |

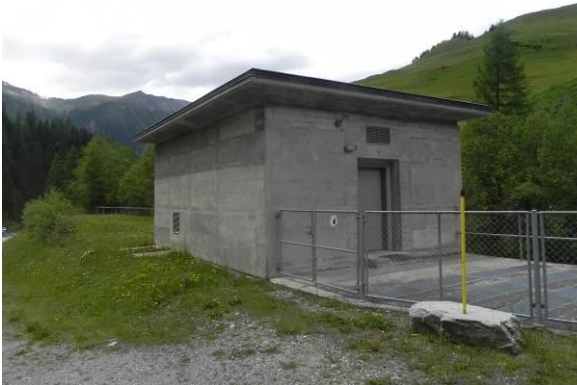
| | <p><b>Foto : 21</b><br/> Gemeinde : Bergün<br/> Standort : Mast 1360x180+300.12m,<br/> direkt unter der Ltg.<br/> Nutzung : Schleusenhaus<br/> Ort mit empfindlicher Nutzung : Nein<br/> Innerhalb des Untersuchungsperimeter : Ja</p> <p>Geb. Nr. 502275317 / Parz. Nr. 548</p> |

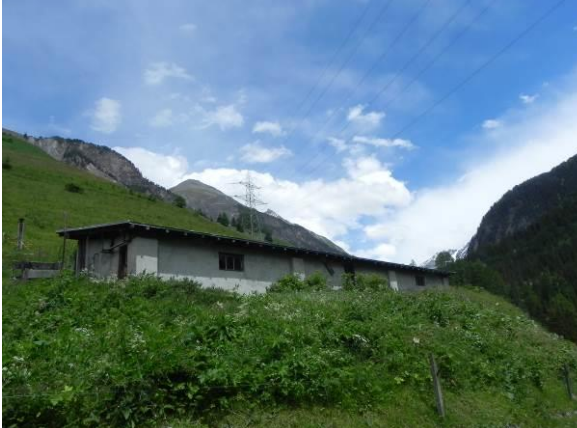
| | <p><b>Foto : 22</b><br/> Gemeinde : Bergün<br/> Standort : Mast 1360x180+384.09m;<br/> links 35.77m<br/> Nutzung : Stall<br/> Ort mit empfindlicher Nutzung : Nein<br/> Innerhalb des Untersuchungsperimeter : Ja</p> <p>Geb. Nr. 403 / Parz. Nr. 545</p> |

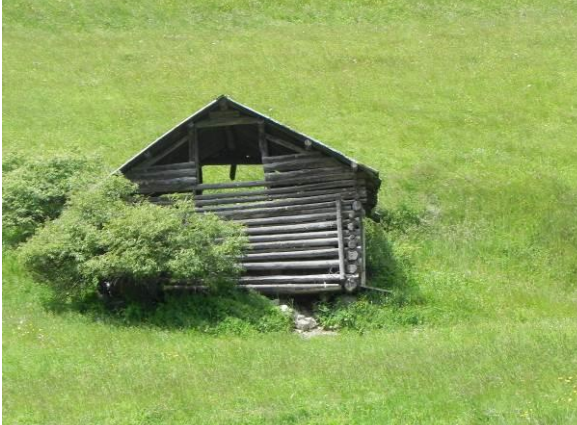
| | <p><b>Foto : 23</b><br/> Gemeinde : Bergün<br/> Standort : Mast 1360x180+509.75m;<br/> links 20.78m<br/> Nutzung : Scheune<br/> Ort mit empfindlicher Nutzung : Nein<br/> Innerhalb des Untersuchungsperimeter : Ja</p> <p>Geb. Nr. 405 / Parz. Nr. 542</p> |

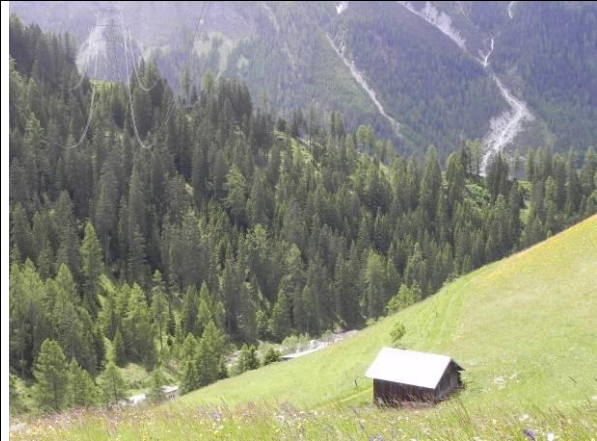
| | <p><b>Foto : 24</b><br/> Gemeinde : Bergün<br/> Standort : Mast 1360a181+120.92m;<br/> links 52.33m<br/> Nutzung : Scheune<br/> Ort mit empfindlicher Nutzung : Nein<br/> Innerhalb des Untersuchungsperimeter : Ja<br/> Geb. Nr. N-22 / Parz. Nr. 535</p> |

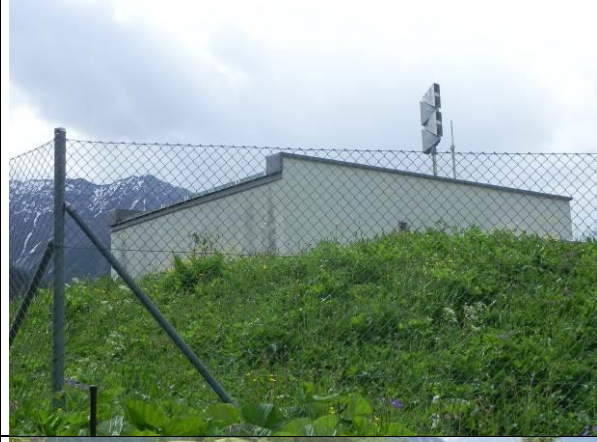
| | <p><b>Foto : 25</b><br/> Gemeinde : Bergün<br/> Standort : Mast 1360x183 154.18m;<br/> links 166.88m<br/> Nutzung : Wasserreservoir<br/> Ort mit empfindlicher Nutzung : Nein<br/> Innerhalb des Untersuchungsperimeter : Nein<br/> Geb. Nr. 49 / Parz. Nr. 288</p> |

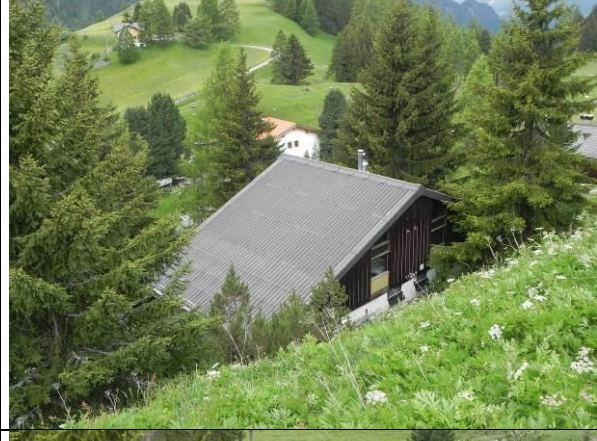
| | <p><b>Foto : 26</b><br/> Gemeinde : Bergün<br/> Standort : Mast 1360x183+282.50m;<br/> links 201.35m<br/> Nutzung : Ferienhaus<br/> Ort mit empfindlicher Nutzung : Ja<br/> Innerhalb des Untersuchungsperimeter : Nein<br/> Geb. Nr. 45C / Parz. Nr. 284</p> |

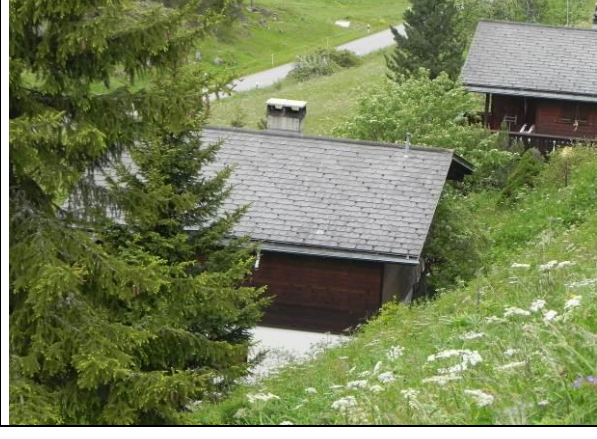
| | <p><b>Foto : 27</b><br/> Gemeinde : Bergün<br/> Standort : Mast 1360x184+0.00m;<br/> links 184.01m<br/> Nutzung : Ferienhaus<br/> Ort mit empfindlicher Nutzung : Ja<br/> Innerhalb des Untersuchungsperimeter : Nein<br/> Geb. Nr. 45 / Parz. Nr. 283</p> |

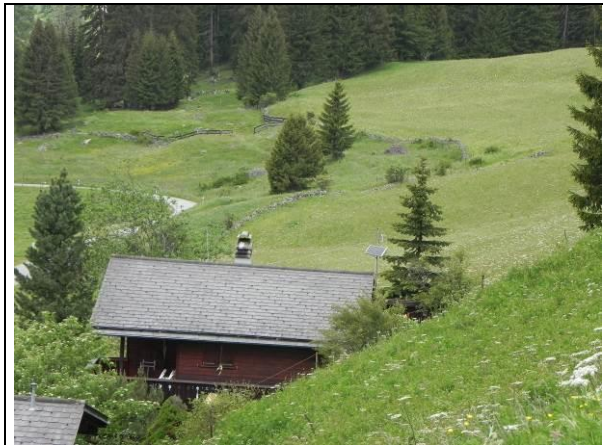
| | <p><b>Foto : 28</b><br/> Gemeinde : Bergün<br/> Standort : Mast 1360x184+0.00m;<br/> links 170.27m<br/> Nutzung : Ferienhaus<br/> Ort mit empfindlicher Nutzung : Ja<br/> Innerhalb des Untersuchungsperimeter : Nein<br/> Geb. Nr. 45A / Parz. Nr. 282</p> |

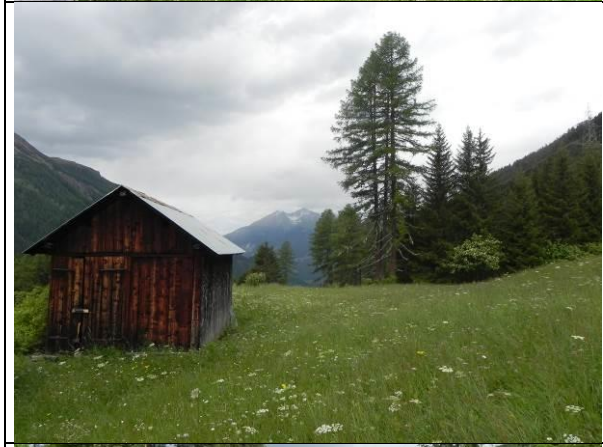
| | <p><b>Foto : 29</b><br/> Gemeinde : Bergün<br/> Standort : Mast 1360a185+145.41m;<br/> links 144.24m<br/> Nutzung : Schopf<br/> Ort mit empfindlicher Nutzung : Nein<br/> Innerhalb des Untersuchungsperimeter : Nein<br/> Geb. Nr. N-26 / Parz. Nr. 590</p> |

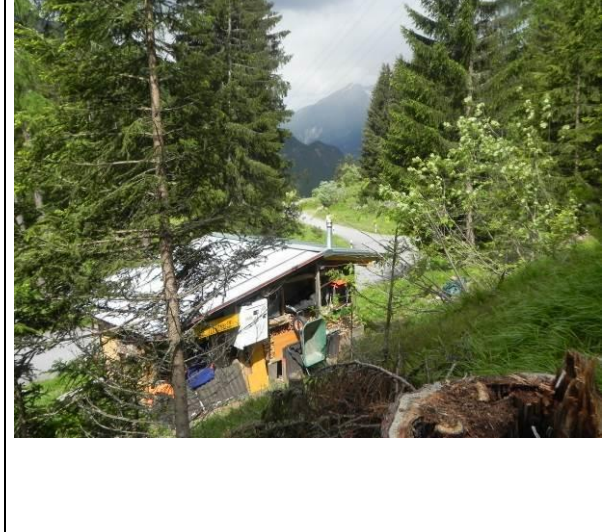
| | <p><b>Foto : 30</b><br/> Gemeinde : Bergün<br/> Standort : Mast 1360a185+232.89m;<br/> links 43.50m<br/> Nutzung : Ferienhaus<br/> Ort mit empfindlicher Nutzung : Ja<br/> Innerhalb des Untersuchungsperimeter : Ja<br/> Geb. Nr. 7A / Parz. Nr. 589<br/> NIS in IST-Zustand: &lt;1μT<br/> NIS in Projekt-Zustand: &lt;1μT</p> |

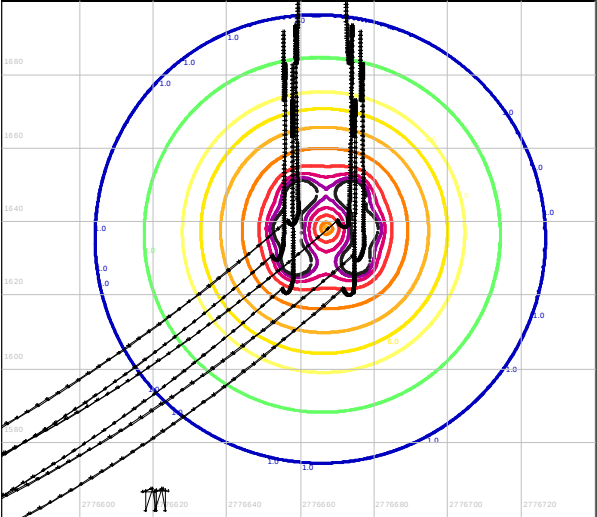
| | <p>Swissgrid TR1360 La Punt-Filisur<br/> Projekt: NISV, 2x(3x2x600mm2Ad), 2x960A/2x915A, parallel</p> <p>Z-Position [m]    B [µT]    RMS    0.00 1.0 2.0 4.0 6.0 10.0 20.0 40.0 60.0 80.0 100</p> <p>1700</p> <p>1559<br/> 2776579    "XY"-Position [m]    2776740<br/> <small>08.10.24_30_TR1360R_PRADELLA-SLS_Y_LA_PUNT-SLS_502275009_GEO_04.03.2025_16:33:38    Y[m] = 1168062.540 &lt;- 1168401.380    I[Hq] = 50</small></p> |

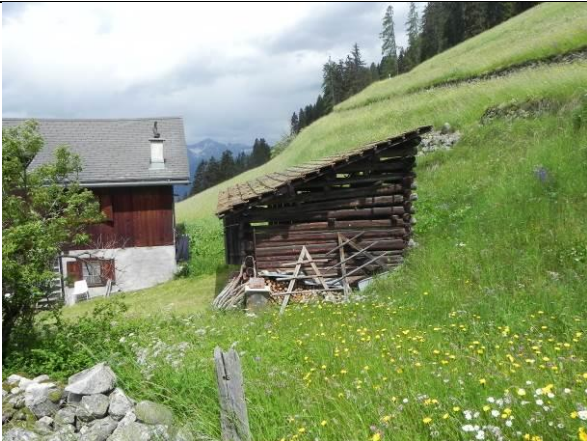
| | <p><b>Foto :</b>            <b>31</b><br/> Gemeinde :    Bergün<br/> Standort :    Mast 1360x186+167.38m;<br/>                  rechts 27.14m<br/> Nutzung :    Schopf<br/> Ort mit empfindlicher Nutzung :            Nein<br/> Innerhalb des Untersuchungsperimeter :    Ja<br/> Geb. Nr. N-27 / Parz. Nr. 587</p> |

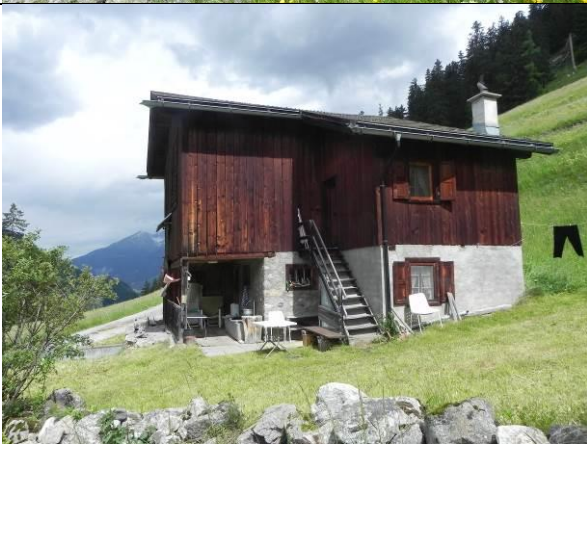
| | <p><b>Foto :</b>            <b>32</b><br/> Gemeinde :    Bergün<br/> Standort :    Mast 1360x186+181.89m;<br/>                  rechts 23.93m<br/> Nutzung :    Wohnhaus<br/> Ort mit empfindlicher Nutzung :            Ja<br/> Innerhalb des Untersuchungsperimeter :    Ja<br/> Geb. Nr. 47 / Parz. Nr. 587<br/> NIS in IST-Zustand: 3.0µT<br/> NIS in Projekt-Zustand: 2.9µT</p> |

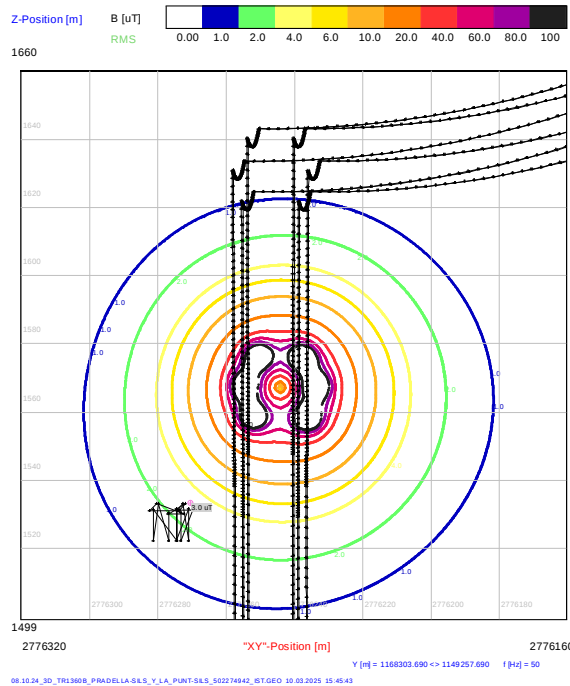
# Swissgrid TR1360 La Punt-Filisur

Projekt: NISV, 2x(3x2x600mm2Ad), 2x960A/2x915A, parallel, IST

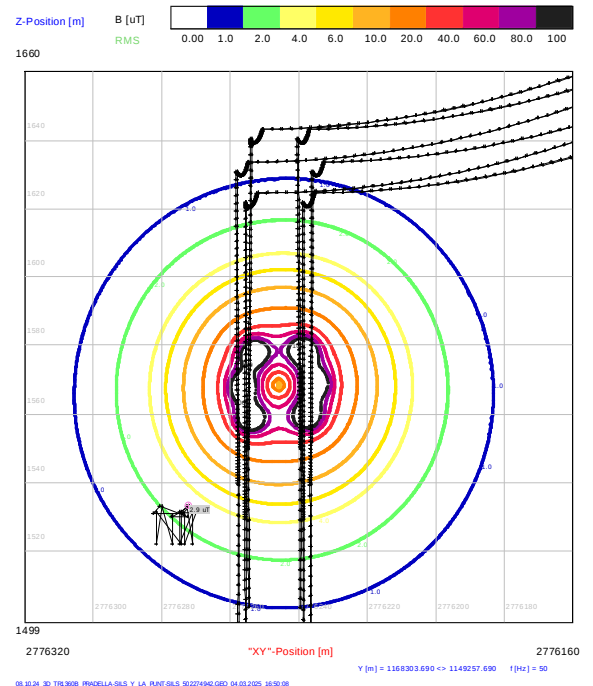
# Swissgrid TR1360 La Punt-Filisur

Projekt: NISV, 2x(3x2x600mm2Ad), 2x960A/2x915A, parallel

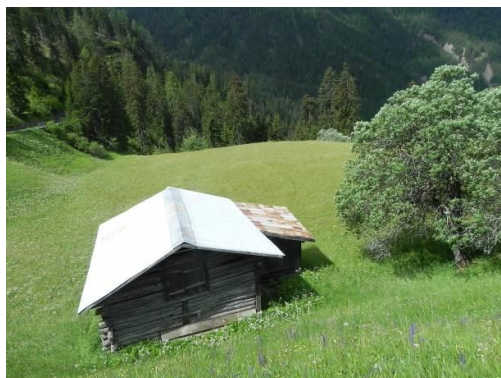
**Foto :** 33  
**Gemeinde :** Bergün  
**Standort :** Mast 1360x186+211.07m;  
 links 72.07m  
**Nutzung :** Scheune  
**Ort mit empfindlicher Nutzung :** Nein  
**Innerhalb des Untersuchungsperimeter :** Ja  
**Geb. Nr. 46 / Parz. Nr. 618**

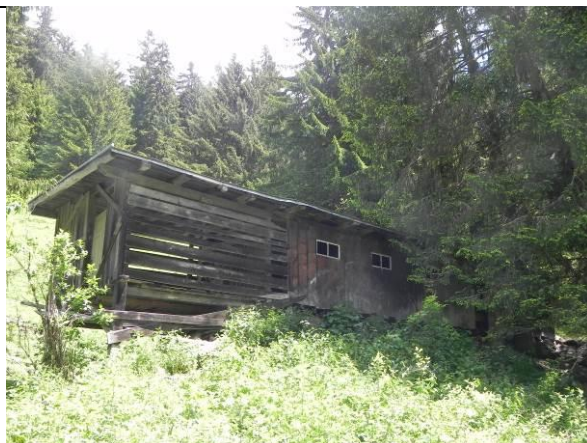
**Foto :** 34  
**Gemeinde :** Bergün  
**Standort :** Mast 1360a187+126.00m;  
 rechts 35.53m  
**Nutzung :** Schuppen  
**Ort mit empfindlicher Nutzung :** Nein  
**Innerhalb des Untersuchungsperimeter :** Ja  
**Geb. Nr. N-30 / Parz. Nr. 614**

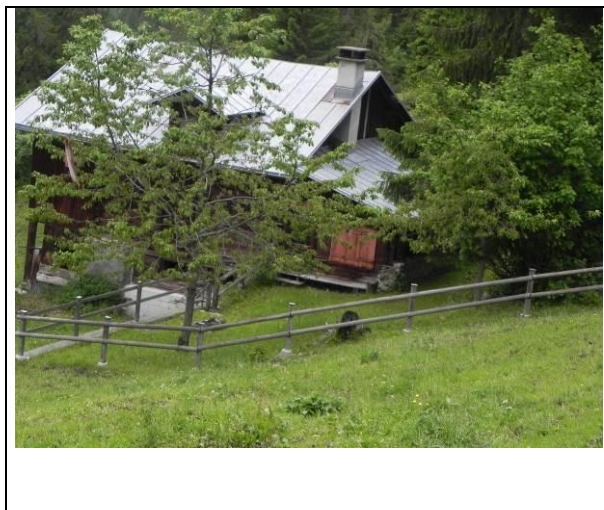
| | <p><b>Foto : 35</b><br/> Gemeinde : Bergün<br/> Standort : Mast 1360x188+261.37m;<br/> links 112.70m<br/> Nutzung : Ferienhaus<br/> Ort mit empfindlicher Nutzung : Ja<br/> Innerhalb des Untersuchungsperimeter : Nein</p> <p>Geb. Nr. 290 / Parz. Nr. 1213</p> |

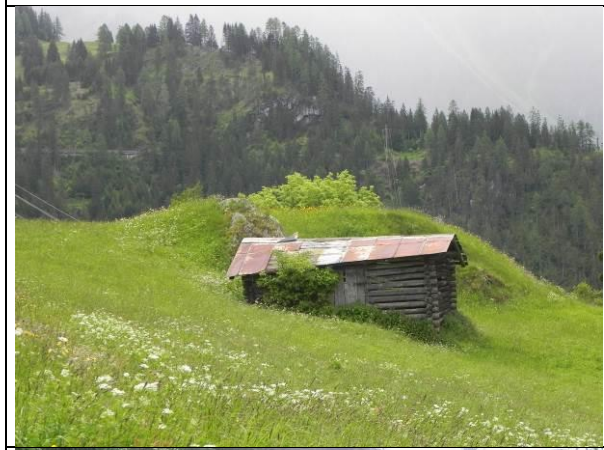
| | <p><b>Foto : 36</b><br/> Gemeinde : Bergün<br/> Standort : Mast 1360a190 128.37m;<br/> rechts 224.40m<br/> Nutzung : Scheune<br/> Ort mit empfindlicher Nutzung : Nein<br/> Innerhalb des Untersuchungsperimeter : Nein</p> <p>Geb. Nr. 7 / Parz. Nr. 623</p> |

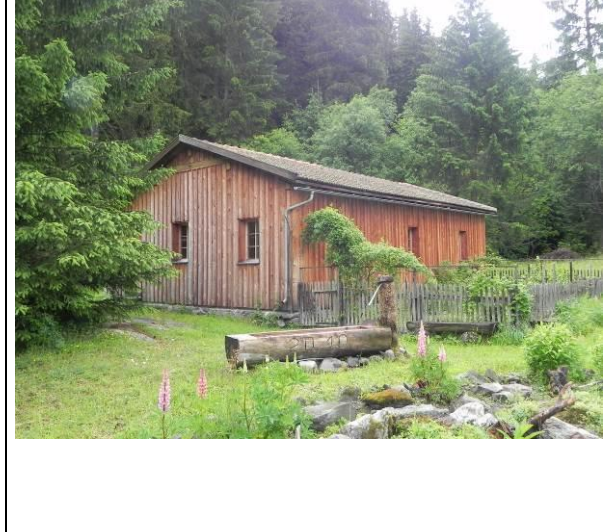
| | <p><b>Foto : 37</b><br/> Gemeinde : Bergün<br/> Standort : Mast 1360x191+227.19m;<br/> rechts 54.45m<br/> Nutzung : Ferienhaus<br/> Ort mit empfindlicher Nutzung : Ja<br/> Innerhalb des Untersuchungsperimeter : Ja</p> <p>Geb. Nr. 37-D / Parz. Nr. 682</p> <p>NIS in IST-Zustand: &lt;1µT<br/> NIS in Projekt-Zustand: &lt;1µT</p> |

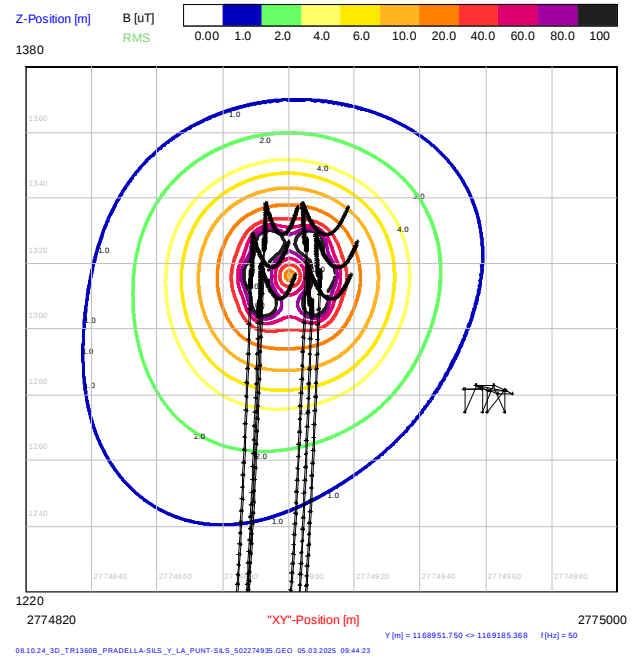
Swissgrid TR1360 La Punt-Filisur

Projekt: NISV, 2x(3x2x600mm2Ad), 2x960A/2x915A, parallel

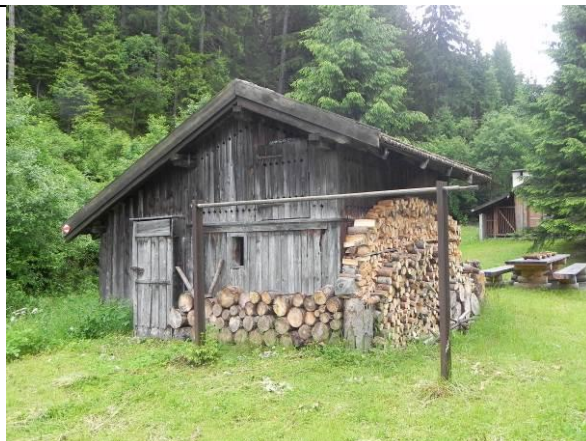
**Foto : 38**

Gemeinde : Bergün

Standort : Mast 1360x192+23.07m;  
rechts 75.88m

Nutzung : Schopf

Ort mit empfindlicher Nutzung : Nein

Innerhalb des Untersuchungsperimeter : Ja

Geb. Nr. 37-C / Parz. Nr. 682

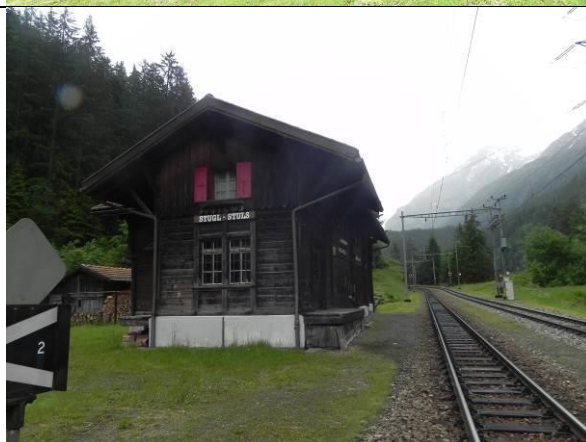
**Foto : 39**

Nutzung : Bahnhof / Wohnhaus

Ort mit empfindlicher Nutzung : Ja

NIS in IST-Zustand: <1μT

NIS in Projekt-Zustand: <1μT

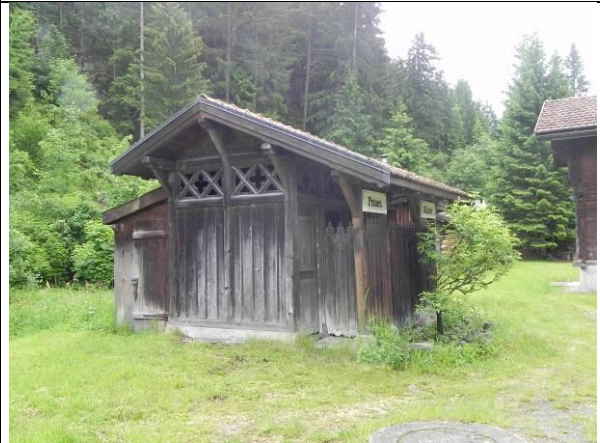
| | <p><b>Foto :</b>                <b>40</b></p> <p>Gemeinde :    Bergün</p> <p>Standort :    Mast 1360x192+41.19m;<br/>rechts 81.90m</p> <p>Nutzung :    Toilettenhaus</p> <p>Ort mit empfindlicher Nutzung :                Nein</p> <p>Innerhalb des Untersuchungsperimeter :    Ja</p> <p>Geb. Nr. 37-B / Parz. Nr. 682</p> |

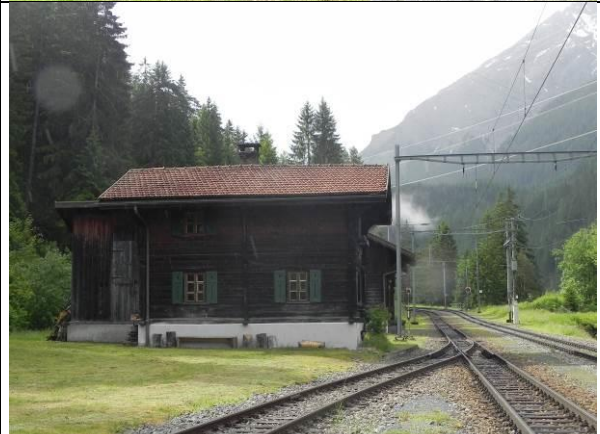
| | <p><b>Foto :</b>                <b>41</b></p> <p>Gemeinde :    Bergün</p> <p>Standort :    Mast 1360x192+60.73;<br/>rechts 81.49m</p> <p>Nutzung :    Bahnhofsnebengebäude</p> <p>Ort mit empfindlicher Nutzung :                Nein</p> <p>Innerhalb des Untersuchungsperimeter :    Nein</p> <p>Geb. Nr. 37-A / Parz. Nr. 682</p> |

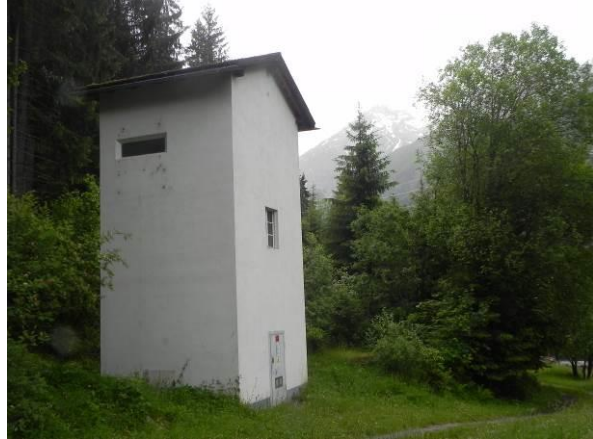
| | <p><b>Foto :</b> 42</p> <p>Gemeinde : Bergün</p> <p>Standort : Mast 1360x192+93.08m;<br/>rechts 145.31m</p> <p>Nutzung : Trafohaus</p> <p>Ort mit empfindlicher Nutzung : Nein</p> <p>Innerhalb des Untersuchungsperimeter : Nein</p> <p>Geb. Nr. 30 / Parz. Nr. 683</p> |

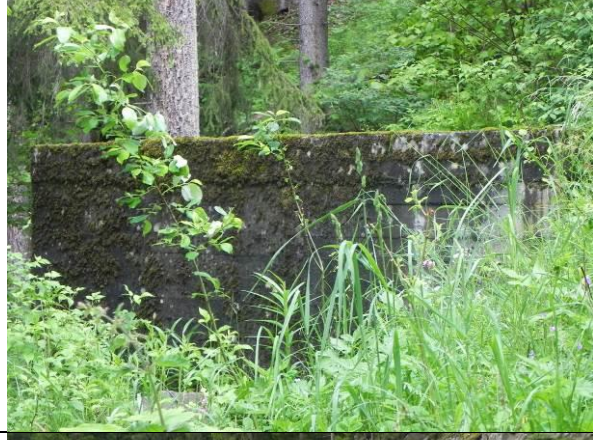
| | <p><b>Foto :</b> 43</p> <p>Gemeinde : Bergün</p> <p>Standort : Mast 1360x192+195.12m;<br/>rechts 230.02m</p> <p>Nutzung : Wasserreservoir</p> <p>Ort mit empfindlicher Nutzung : Nein</p> <p>Innerhalb des Untersuchungsperimeter : Nein</p> <p>Geb. Nr. keine / Parz. Nr. 683</p> |

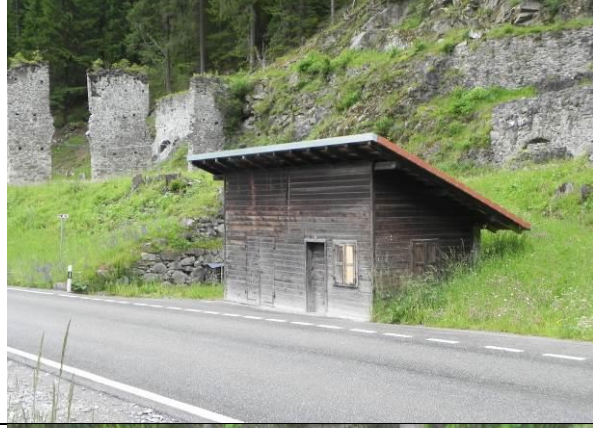
| | <p><b>Foto :</b> 44</p> <p>Gemeinde : Filisur</p> <p>Standort : Mast 1360x193+128.62m;<br/>rechts 15.77m</p> <p>Nutzung : Schopf</p> <p>Ort mit empfindlicher Nutzung : Nein</p> <p>Innerhalb des Untersuchungsperimeter : Ja</p> <p>Geb. Nr. 502275177/ Parz. Nr. 2708</p> |

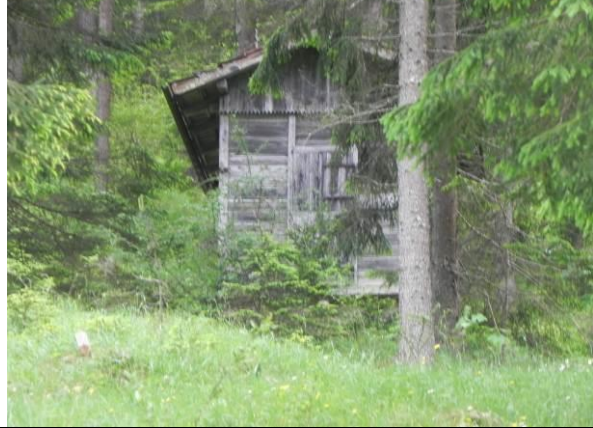
| | <p><b>Foto :</b> 45</p> <p>Gemeinde : Filisur</p> <p>Standort : Mast 1360x193+130.00m;<br/>links 82.5m</p> <p>Nutzung : Schopf</p> <p>Ort mit empfindlicher Nutzung : Nein</p> <p>Innerhalb des Untersuchungsperimeter : Ja</p> <p>Geb. Nr. keine / Parz. Nr. 758</p> |

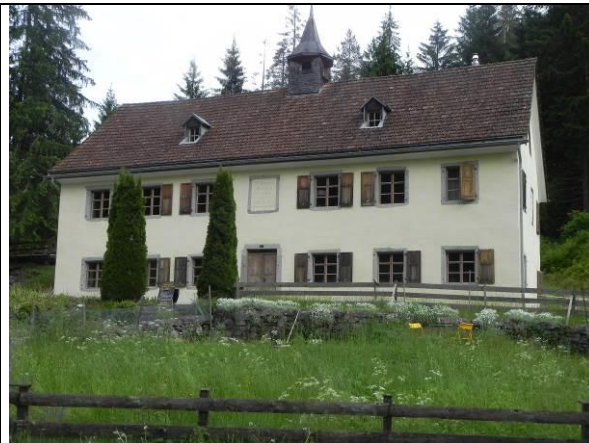
**Foto :** 46  
**Gemeinde :** Filisur  
**Standort :** Mast 1360x193+202.61m;  
 links 68.31m  
**Nutzung :** Restaurant (leerstehend)  
**Ort mit empfindlicher Nutzung :** Ja  
**Innerhalb des Untersuchungsperimeter :** Nein  
**Geb. Nr. 320 / Parz. Nr. 611**

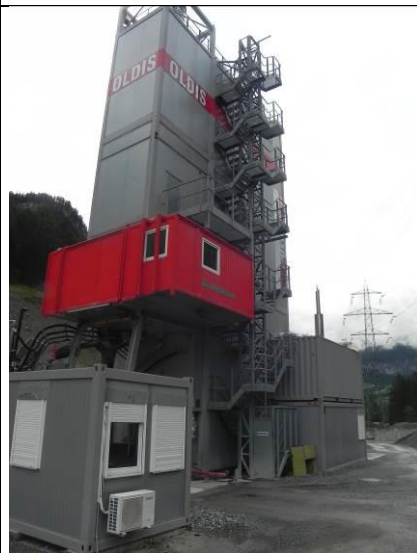
**Foto :** 47  
**Gemeinde :** Filisur  
**Standort :** Mast 1360x197+349.00m;  
 links 29.50m  
**Nutzung :** Kiesladeturm  
**Ort mit empfindlicher Nutzung :** Ja  
**Innerhalb des Untersuchungsperimeter :** Ja  
**Geb. Nr. 502275170 / Parz. Nr. 2757**  
**NIS in IST-Zustand: 4.2  $\mu$ T**  
**NIS in Projekt-Zustand: 4.1  $\mu$ T**

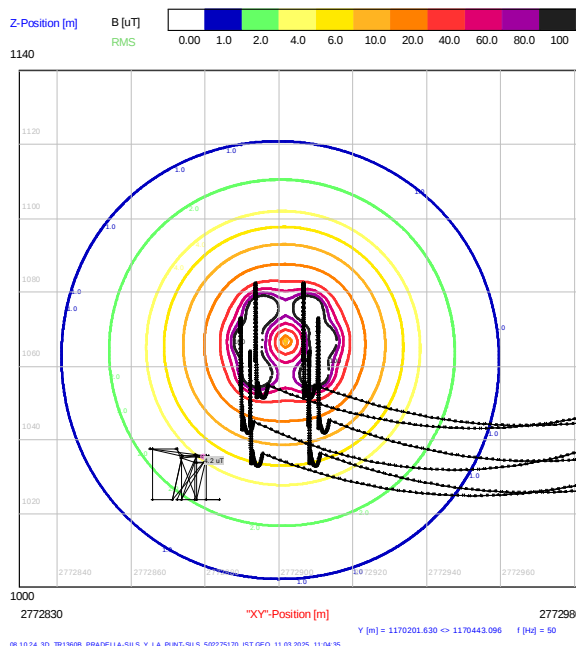
Swissgrid TR1360 La Punt-Filisur

Projekt: NISV, 2x(3x2x600mm<sup>2</sup>Ad), 2x960A/2x915A, parallel, IST

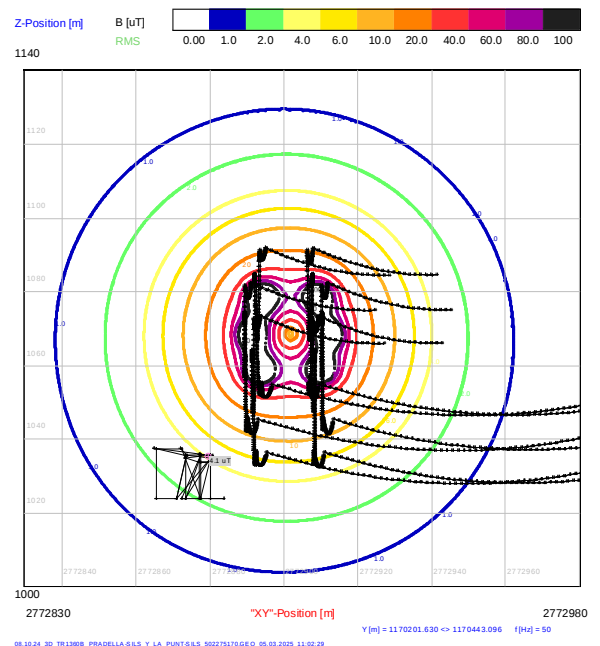
Swissgrid TR1360 La Punt-Filisur

Projekt: NISV, 2x(3x2x600mm<sup>2</sup>Ad), 2x960A/2x915A, parallel

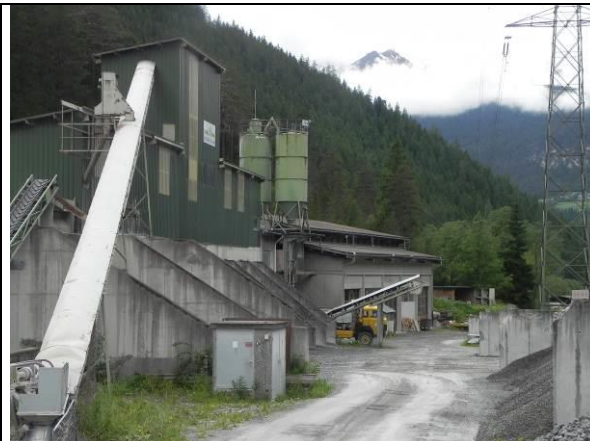
**Foto :** 48  
**Gemeinde :** Filisur  
**Standort :** Mast 1360x197+420.50m;  
 links 15.80m  
**Nutzung :** Kiesverteilungsanlage  
**Ort mit empfindlicher Nutzung :** Nein  
**Innerhalb des Untersuchungsperimeter :** Ja  
**Geb. Nr. keine / Parz. Nr. 757**

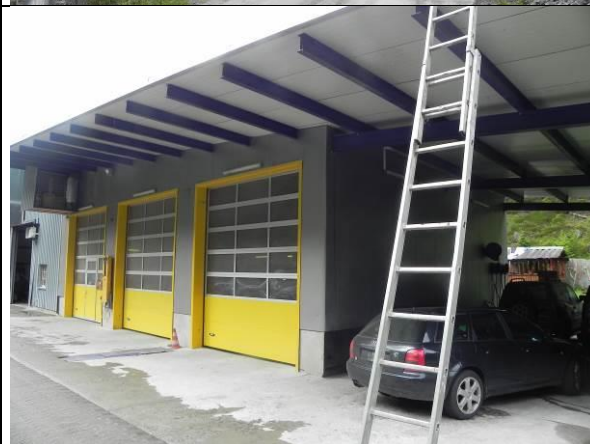
**Foto :** 49  
**Gemeinde :** Filisur  
**Standort :** Mast 1360a198+209.75;  
 rechts 44.86m  
**Nutzung :** Garage/Werkstatt  
**Ort mit empfindlicher Nutzung :** Ja  
**Innerhalb des Untersuchungsperimeter :** Ja  
**Geb. Nr. 307/307A / Parz. Nr. 491**

**NIS in IST-Zustand:** 2.1 $\mu$ T  
**NIS in Projekt-Zustand:** 2.1 $\mu$ T

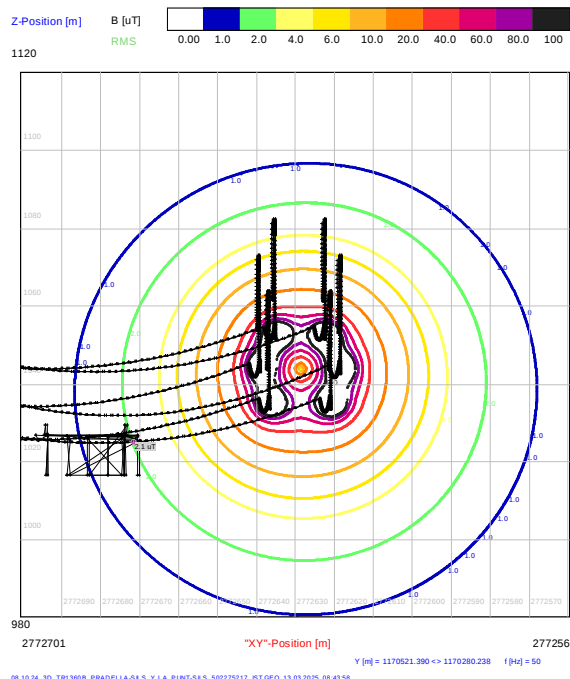
#### Swissgrid TR1360 La Punt-Filisur

Projekt: NISV, 2x(3x2x600mm2Ad), 2x960A/2x915A, parallel, IST

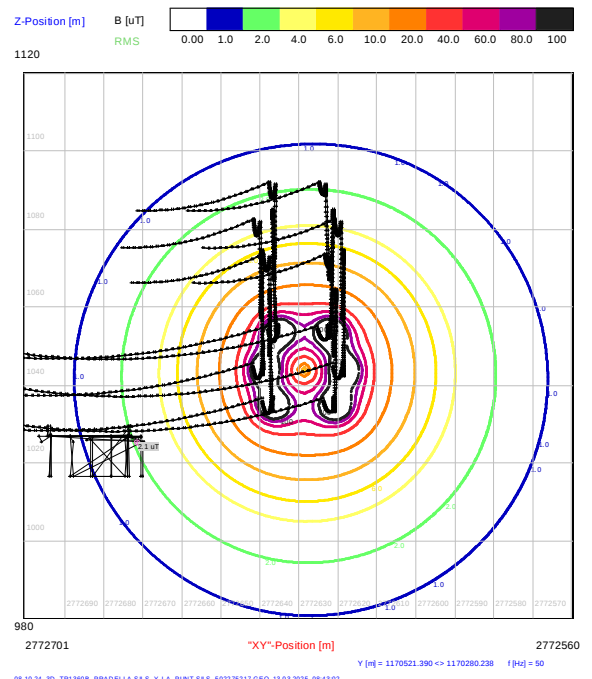
#### Swissgrid TR1360 La Punt-Filisur

Projekt: NISV, 2x(3x2x600mm2Ad), 2x960A/2x915A, parallel

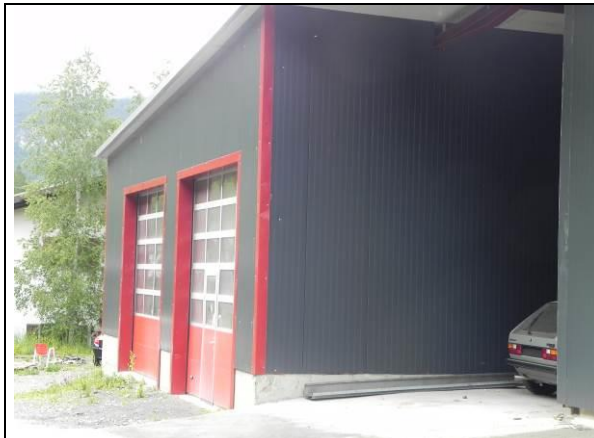
**Foto :** 50  
**Gemeinde :** Filisur  
**Standort :** Mast 1360a198+238.00m;  
 rechts 41.10m  
**Nutzung :** Garage  
**Ort mit empfindlicher Nutzung :** Nein  
**Innerhalb des Untersuchungsperimeter :** Ja  
**Geb. Nr. 306 / Parz. Nr. 491**

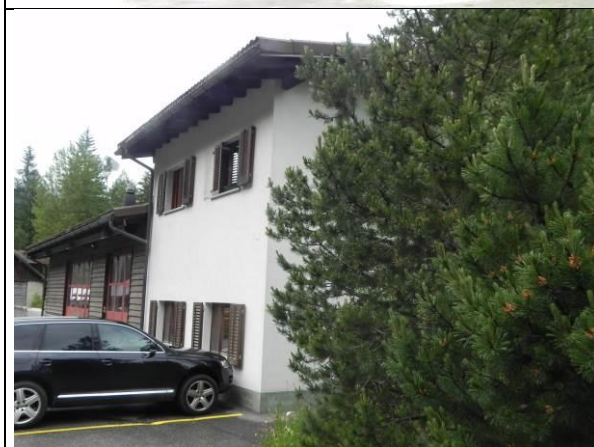
**Foto :** 51  
**Gemeinde :** Filisur  
**Standort :** Mast 1360a198+259.14m;  
 rechts 39.01m  
**Nutzung :** Wohnhaus  
**Ort mit empfindlicher Nutzung :** Ja  
**Innerhalb des Untersuchungsperimeter :** Ja  
**Geb. Nr. 303 / Parz. Nr. 485**

NIS in IST-Zustand: 2.7 $\mu$ T  
 NIS in Projekt-Zustand: 2.7 $\mu$ T

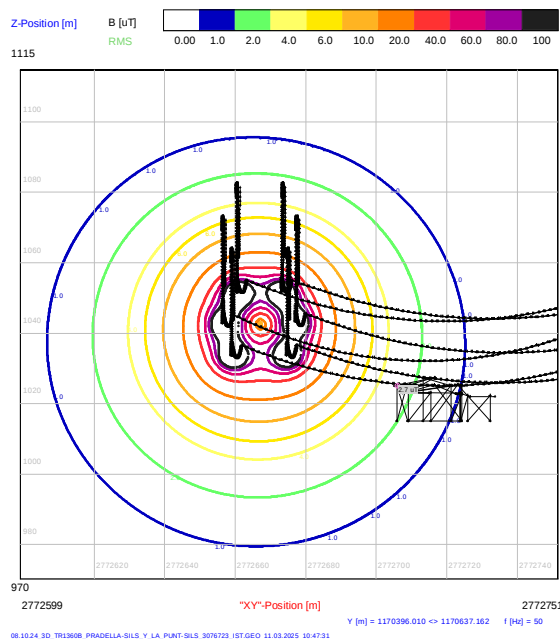
#### Swissgrid TR1360 La Punt-Filisur

Projekt: NISV, 2x(3x2x600mm2Ad), 2x960A/2x915A, parallel, IST

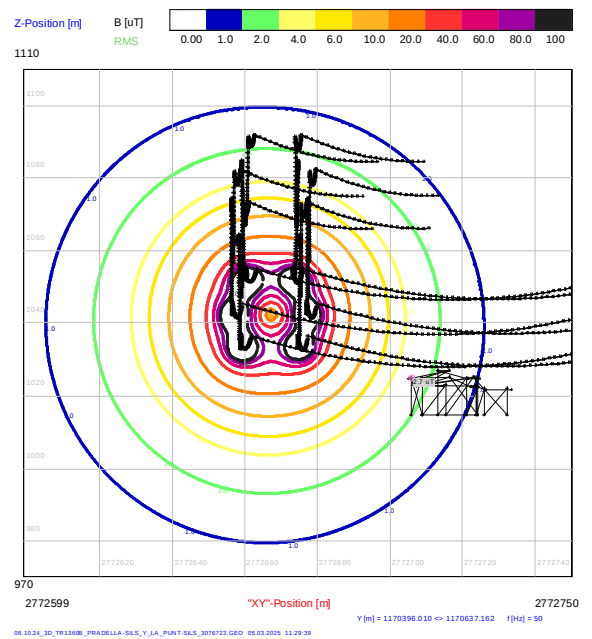
#### Swissgrid TR1360 La Punt-Filisur

Projekt: NISV, 2x(3x2x600mm2Ad), 2x960A/2x915A, parallel

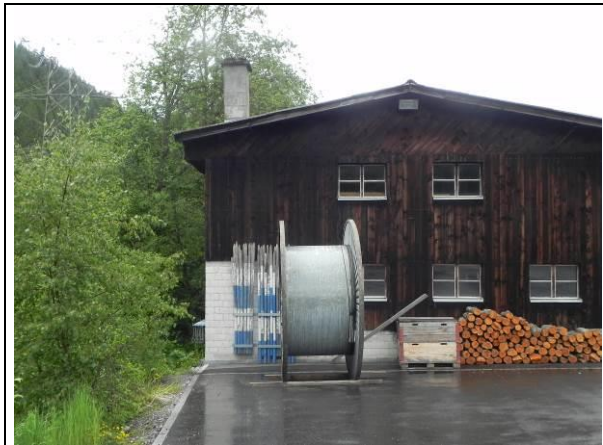
| | <p><b>Foto :</b> 52</p> <p>Gemeinde : Filisur</p> <p>Standort : Mast 1360a198+270.18m;<br/>rechts 18.42m</p> <p>Nutzung : Lagerhalle</p> <p>Ort mit empfindlicher Nutzung : Nein</p> <p>Innerhalb des Untersuchungsperimeter : Ja</p> <p>Geb. Nr. 305 / Parz. Nr. 368</p> |
