## Beilage zum NIS-Bericht (Fotodokumentation) Swissgrid TR1360 Pradella-Sils

Adrian Brönnimann / Rafael Szillat

16. Mai 2025

Projekt Nr.: | Anlage / Objekt: Swissgrid TR1360

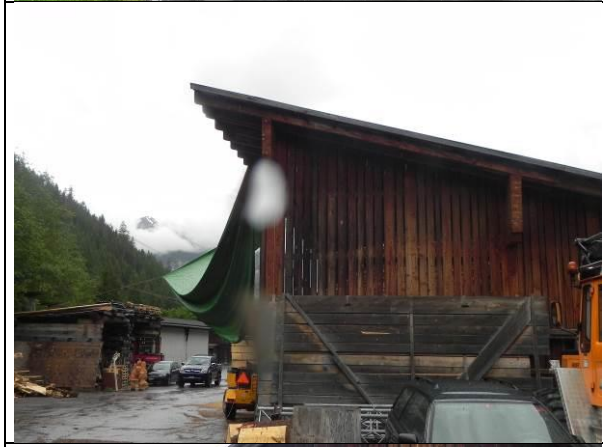
| | <p><b>Foto :</b> 53</p> <p>Gemeinde : Filisur</p> <p>Standort : Mast 1360a198+319.63m;<br/>rechts 38.90m</p> <p>Nutzung : Lagerhalle</p> <p>Ort mit empfindlicher Nutzung : Nein</p> <p>Innerhalb des Untersuchungsperimeter : Ja</p> <p>Geb. Nr. 301 / Parz. Nr. 726</p> |

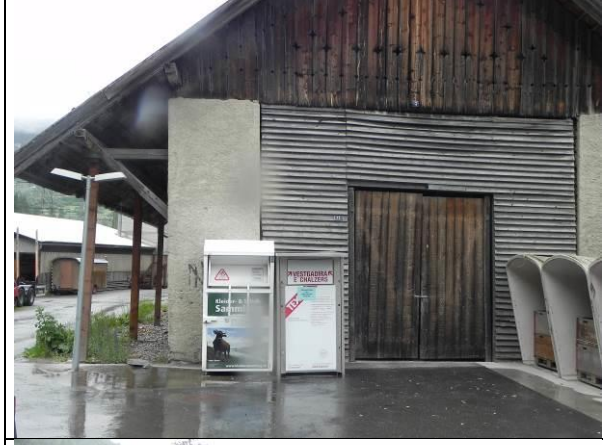
| | <p><b>Foto :</b> 54</p> <p>Gemeinde: Filisur</p> <p>Standort: Mast 1360a198+316.21m,<br/>rechts 59.21m</p> <p>Nutzung: Lagerhalle</p> <p>Ort mit empfindlicher Nutzung : Nein</p> <p>Innerhalb des Untersuchungsperimeter : Ja</p> <p>Geb. Nr. 303A / Parz. Nr. 488</p> |

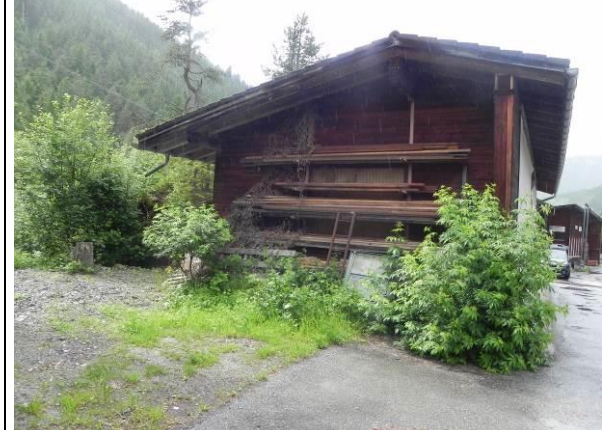
| | <p><b>Foto :</b> 55</p> <p>Gemeinde : Filisur</p> <p>Standort : Mast 1360x199+8.26m;<br/>rechts 32.36m</p> <p>Nutzung : Lagerhalle</p> <p>Ort mit empfindlicher Nutzung : Nein</p> <p>Innerhalb des Untersuchungsperimeter : Ja</p> <p>Geb. Nr. - / Parz. Nr. 2327</p> |

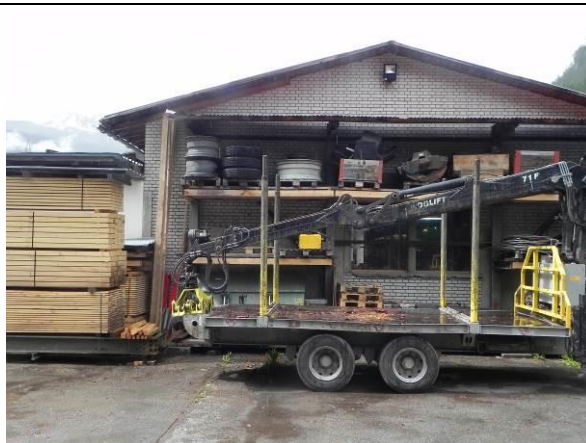
**Foto :** 56  
**Gemeinde :** Filisur  
**Standort :** Mast 1360x199+15.90m;  
 rechts 46.36m  
**Nutzung :** Lagerhalle/Werkstatt  
**Ort mit empfindlicher Nutzung :** Ja  
**Innerhalb des Untersuchungsperimeter :** Ja

NIS in IST-Zustand: 1.7 $\mu$ T  
 NIS in Projekt-Zustand: 1.7 $\mu$ T

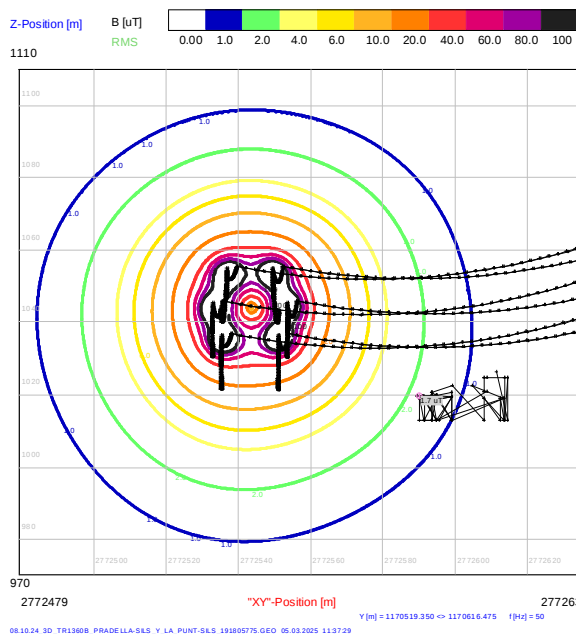
Swissgrid TR1360 La Punt-Filisur

Projekt: NISV, 2x(3x2x600mm2Ad), 2x960A/2x915A, parallel

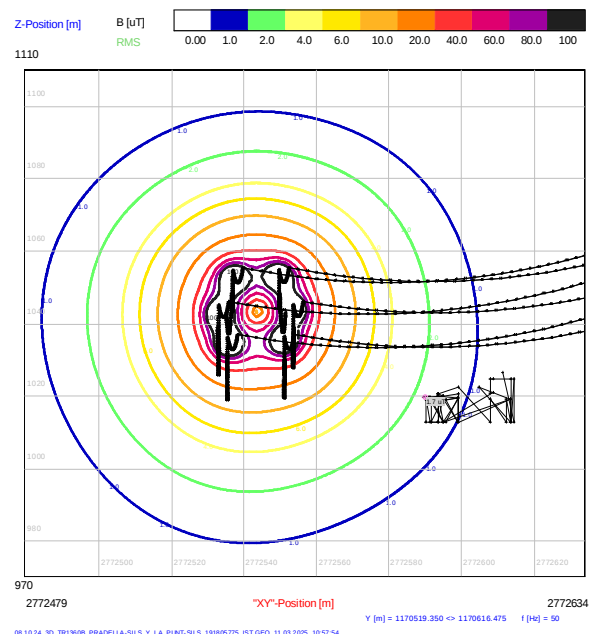
Swissgrid TR1360 La Punt-Filisur

Projekt: NISV, 2x(3x2x600mm2Ad), 2x960A/2x915A, parallel, IST

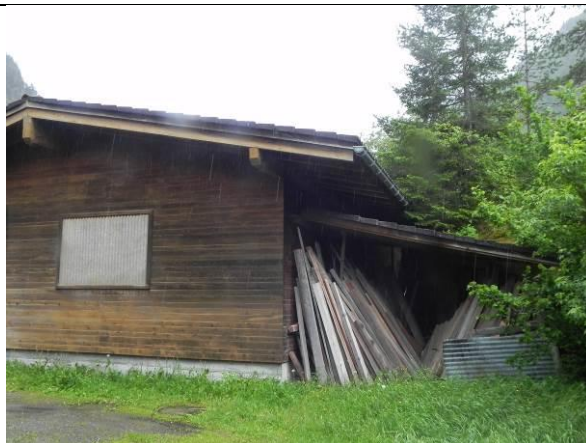
**Foto :** 57  
**Gemeinde :** Filisur  
**Standort :** Mast 1360x199+31.84m;  
 rechts 31.94m  
**Nutzung :** Lagerhalle  
**Ort mit empfindlicher Nutzung :** Nein  
**Innerhalb des Untersuchungsperimeter :** Ja

Geb. Nr. 502275221 / Parz. Nr. 2327

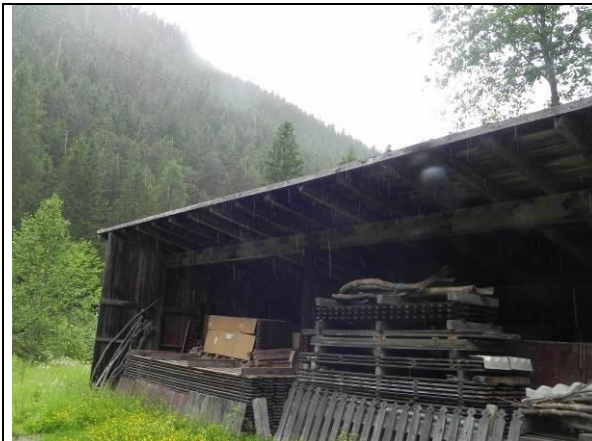
**Foto :** 58  
**Gemeinde :** Filisur  
**Standort :** Mast 1360x199+34.83m;  
 direkt unter der Ltg.  
**Nutzung :** Holzlager  
**Ort mit empfindlicher Nutzung :** Nein  
**Innerhalb des Untersuchungsperimeter :** Ja  
 Geb. Nr. 301F / Parz. Nr. 327

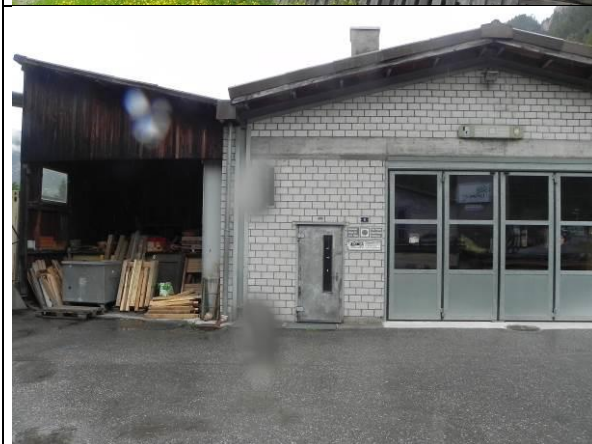
**Foto :** 59  
**Gemeinde :** Filisur  
**Standort :** Mast 1360x199+66.06m;  
 rechts 67.94m  
**Nutzung :** Lagerhalle/Werkstatt  
**Ort mit empfindlicher Nutzung :** Ja  
**Innerhalb des Untersuchungsperimeter :** Nein  
 Geb. Nr. 191989560 / Parz. Nr. 2829  
 NIS in IST-Zustand: <1 $\mu$ T  
 NIS in Projekt-Zustand: <1 $\mu$ T

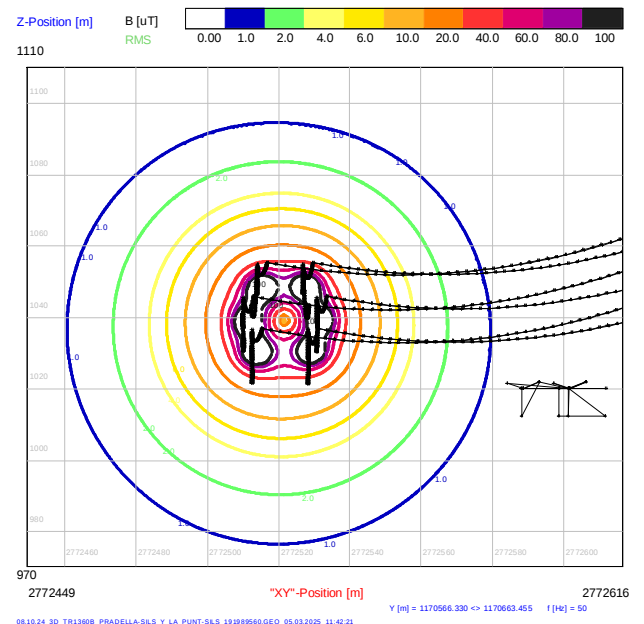
Swissgrid TR1360 La Punt-Filisur

Projekt: NISV, 2x(3x2x600mm2Ad), 2x960A/2x915A, parallel

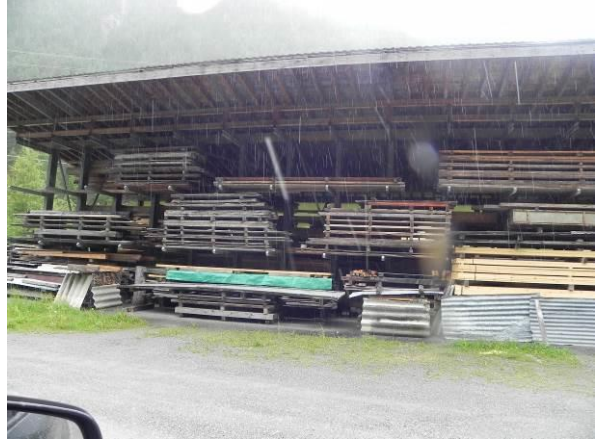
| | <p><b>Foto : 60</b><br/> Gemeinde : Filisur<br/> Standort : Mast 1360x199+79.21m;<br/> rechts 40.37m<br/> Nutzung : Holzlager<br/> Ort mit empfindlicher Nutzung : Nein<br/> Innerhalb des Untersuchungsperimeter : Ja<br/> Geb. Nr. 301G / Parz. Nr. 327</p> |

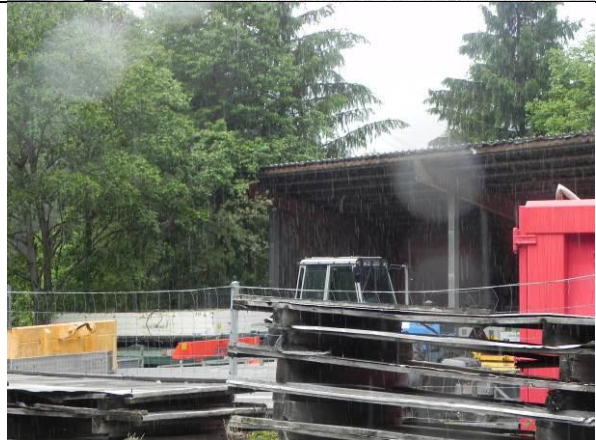
| | <p><b>Foto : 61</b><br/> Gemeinde : Filisur<br/> Standort : Mast 1360x199 149.23m;<br/> rechts 48.21m<br/> Nutzung : Unterstand<br/> Ort mit empfindlicher Nutzung : Nein<br/> Innerhalb des Untersuchungsperimeter : Ja<br/> Geb. Nr. keine / Parz. Nr. 327</p> |

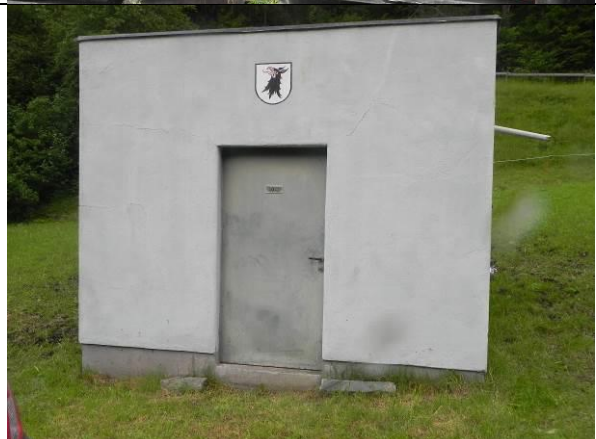
| | <p><b>Foto : 62</b><br/> Gemeinde : Filisur<br/> Standort : Mast 1360x200+3.69m;<br/> rechts 122.68m<br/> Nutzung : Wasserreservoir<br/> Ort mit empfindlicher Nutzung : Nein<br/> Innerhalb des Untersuchungsperimeter : Nein<br/> Geb. Nr. 304A / Parz. Nr. 350</p> |

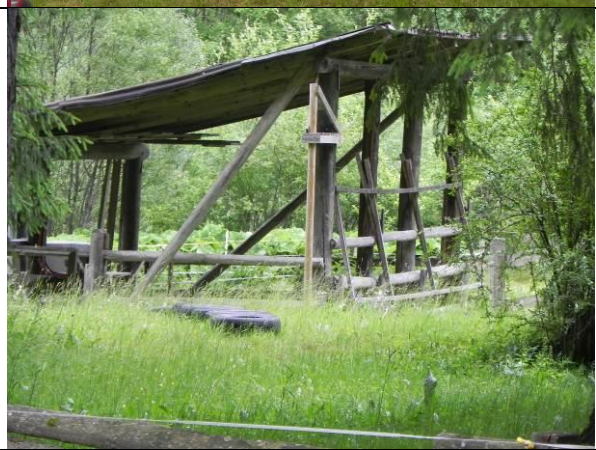
| | <p><b>Foto : 63</b><br/> Gemeinde : Filisur<br/> Standort : Mast 1360x200+40.09m;<br/> links 48.32m<br/> Nutzung : Unterstand<br/> Ort mit empfindlicher Nutzung : Nein<br/> Innerhalb des Untersuchungsperimeter : Ja<br/> Geb. Nr. keine / Parz. Nr. 757</p> |

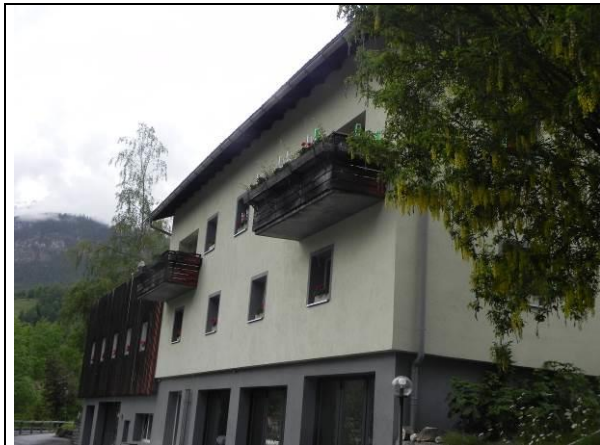
| | <p><b>Foto : 64</b><br/> Gemeinde : Filisur<br/> Standort : Mast 1360x201+36.70m;<br/> rechts 126.98m<br/> Nutzung : Wohnhaus<br/> Ort mit empfindlicher Nutzung : Ja<br/> Innerhalb des Untersuchungsperimeter : Nein<br/> Geb. Nr. 1 / Parz. Nr. 342</p> |

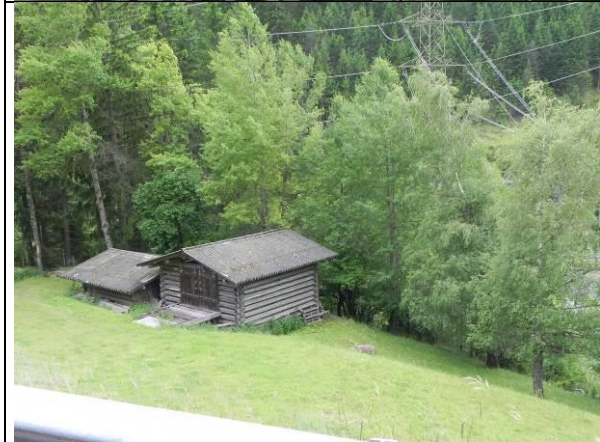
| | <p><b>Foto : 65</b><br/> Gemeinde : Filisur<br/> Standort : Mast 1360x201+116.50m;<br/> rechts 97.12m<br/> Nutzung : Scheune<br/> Ort mit empfindlicher Nutzung : Nein<br/> Innerhalb des Untersuchungsperimeter : Ja<br/> Geb. Nr. keine / Parz. Nr. 321</p> |

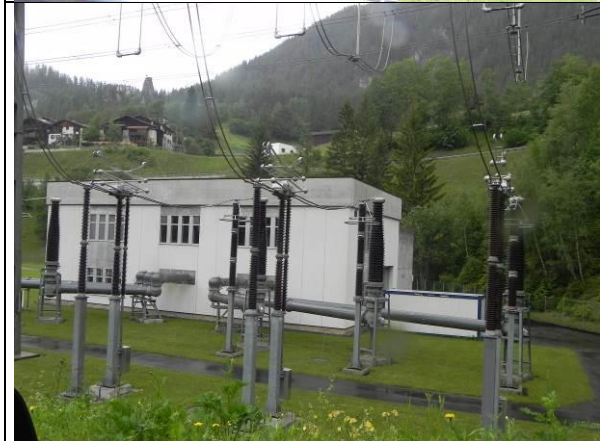
| | <p><b>Foto : 66</b><br/> Gemeinde : Filisur<br/> Standort : Mast 1360x201+158.75m;<br/> rechts 74.68m<br/> Nutzung : ALK Betriebsgebäude<br/> Ort mit empfindlicher Nutzung : Nein<br/> Innerhalb des Untersuchungsperimeter : Ja<br/> Geb. Nr. 77 / Parz. Nr. 713</p> |

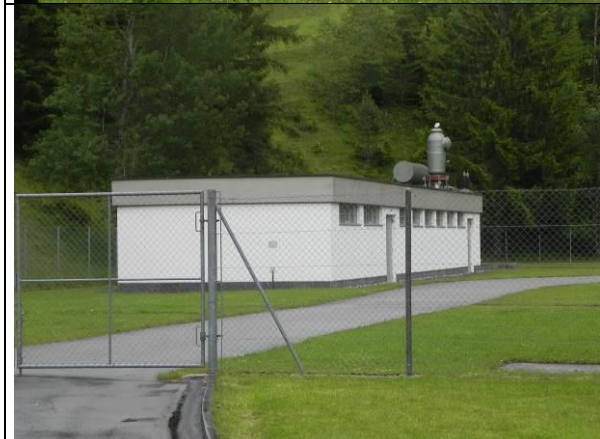
| | <p><b>Foto : 67</b><br/> Gemeinde : Filisur<br/> Standort : Mast 1360x201+175.99m;<br/> rechts 118.57m<br/> Nutzung : Gebäude KHR<br/> Ort mit empfindlicher Nutzung : Nein<br/> Innerhalb des Untersuchungsperimeter : Nein<br/> Geb. Nr. 75-A / Parz. Nr. 321</p> |

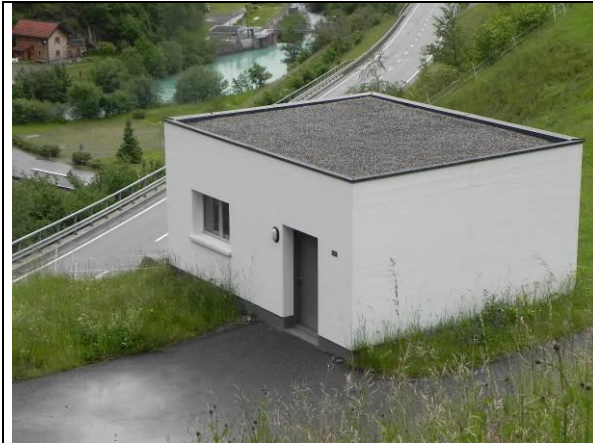
**Foto :** 68  
**Gemeinde :** Filisur  
**Standort :** Mast 1360x201+172.59m;  
 rechts 188.10m  
**Nutzung :** ALK Gebäude  
**Ort mit empfindlicher Nutzung :** Nein  
**Innerhalb des Untersuchungsperimeter :** Nein  
**Geb. Nr. 5 / Parz. Nr. 787**
