Jungfraubahn AG

VERKABELUNG UST - GRINDWALD - ALPIGLEN

Umweltbericht

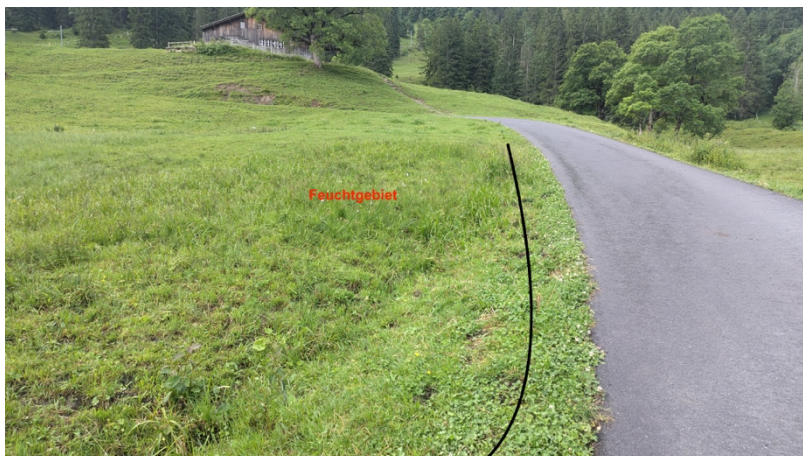
Im Bereich des FG Nr. 10795 verläuft die UST-Leitung parallel zur Alpstrasse.

- Die Kabelschutzrohranlage quert das Flachmoor 3618 bzw. der Teil FG10795 entlang der Brandeggstrasse von oben nach unten.
- Entlang des Strassenbanketts ist der Einfluss auf das Flachmoor gering, dieses ist trocken und zeigt keine Flachmoorvegetation.
- Einzig zu Beginn wächst eigentliche Flachmoorvegetation, va. mit Waldsimse (*Scirpus sylvaticus*).
- Die Kabelschutzanlage von oben nach unten gezogen, was potentiell entwässernd wirken kann. Deshalb müssen Massnahmen ergriffen werden (siehe unten).

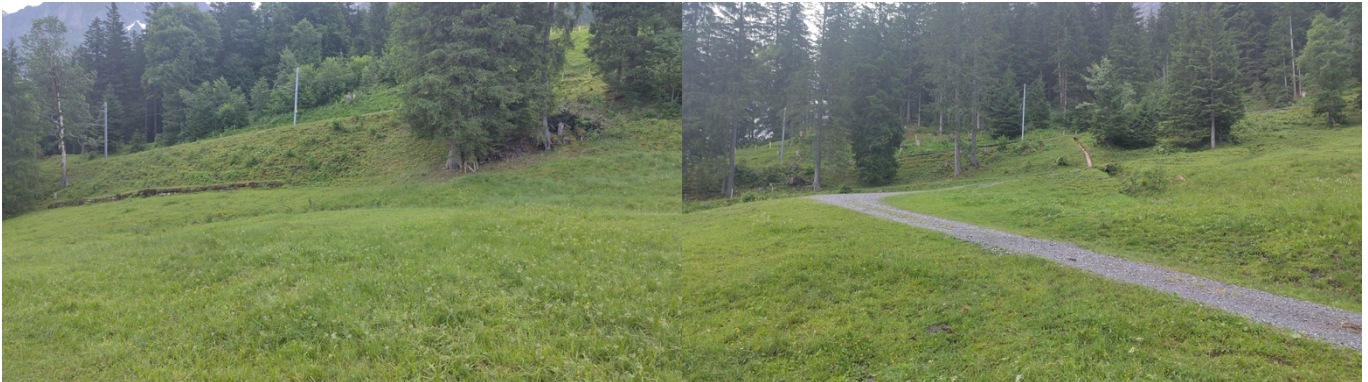
Alternative Leitungsführung entlang der WAB-Linie: Wald, steile Böschung, Steine

Um das Flachmoor 3618 zu umfahren, wurden alternative Leitungsführungen geprüft. Die nächste Variante wäre entlang des WAB-Trassees gewesen, was jedoch verworfen wurde, weil die WAB-Böschung instabil geworden wäre, der Aufwand gross und der Schutz von Vegetation und Boden aufwändig geworden wäre:

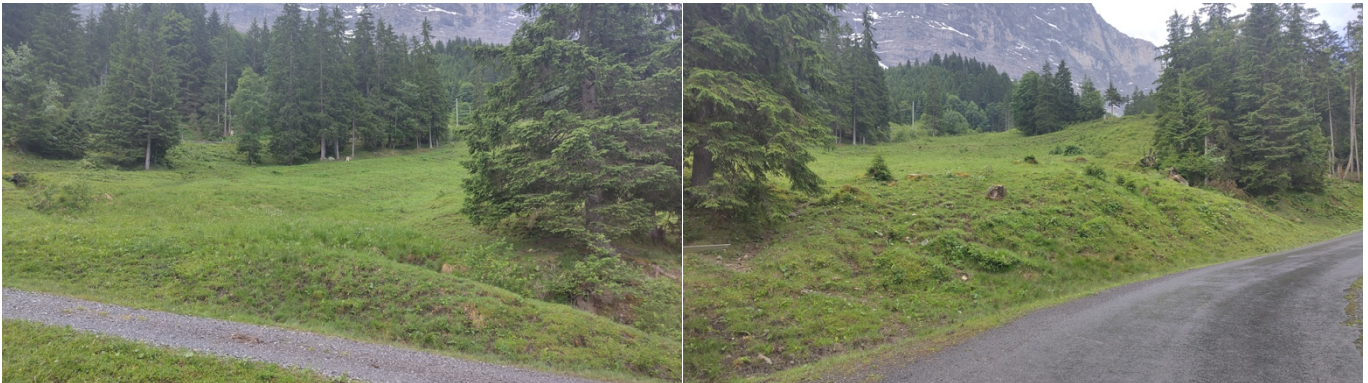
Lokales Feuchtgebiet mit Graben, Alternative rechtes Bild

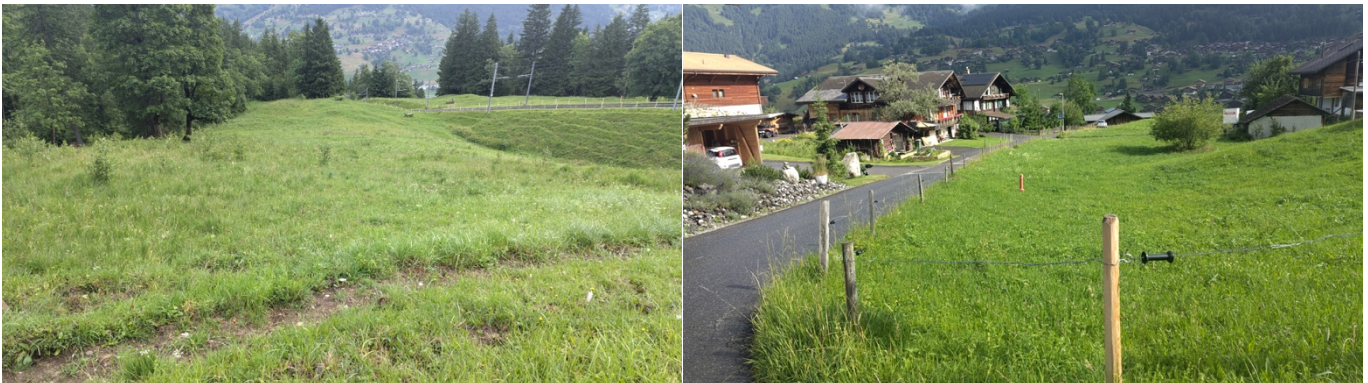
Leitung auf trockener Rippe

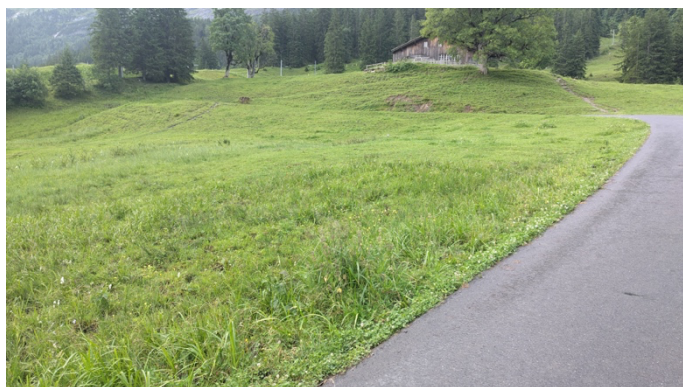
Teil FG10795 mit Waldsimse

Die Vegetation des Feuchtgebietes ist Saures Kleinseggenmoor (*Caricion nigrae*), und wird beweidet. Auf den Böschungen überwiegen die Trockenwiesenzeiger. Allerdings muss zuerst eine Fläche mit Waldbinse (*Scirpus sylvaticus*) durchgraben werden, der nass ist.

- Der Bereich mit Waldsimse muss speziell gekennzeichnet werden und besonders sorgfältig ausgegraben werden. Es darf kein Material auf der vernässten Fläche liegen.
- Um das Eindringen des Wassers entlang der eingebrachten Rohre zu verhindern, muss der gesamte Grabenquerschnitt mit einem ein Lehm-/Tonriegel abgedichtet werden.
- Dasselbe muss auch nach dem Durchstich des Flachmoors geschehen.
- Für die Umhüllung der Rohre ist das Aushubmaterial zu verwenden. Auf Sand oder Kies ist zu verzichten, da diese Umhüllungen drainierende Wirkung haben können. Die Leitungsrohre sind satt einzubetten, damit das Wasser nicht entlang der Rohre abfließt.
